**APLICAÇÃO DE ENSAIOS DESTRUTIVOS E NÃO DESTRUTIVOS PARA  
ELABORAÇÃO DE DIAGNÓSTICOS EM ESTRUTURA DE CONCRETO  
ARMADO EM EDIFICAÇÕES RESIDENCIAIS LOCALIZADOS NA ASA NORTE  
– DF**

**BRASÍLIA, 2019**

Relatório final de pesquisa de Iniciação Científica  
apresentado à Assessoria de Pós-Graduação e  
Pesquisa

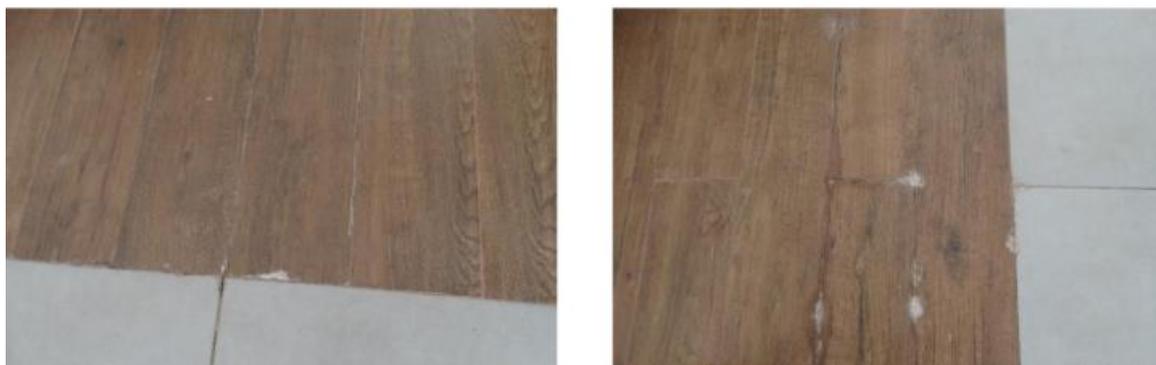
Figura 8 - Eflorescências no piso da cobertura

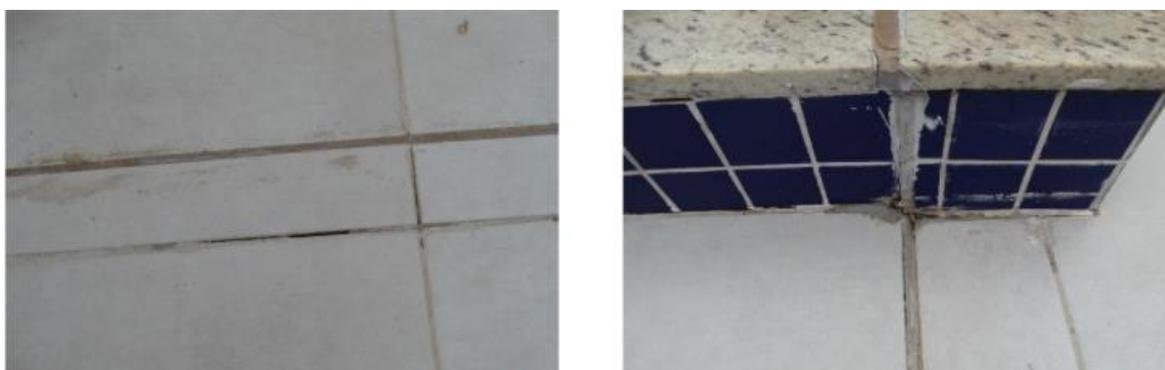
Figura 9 - Junta de dilatação estrutural deteriorada.

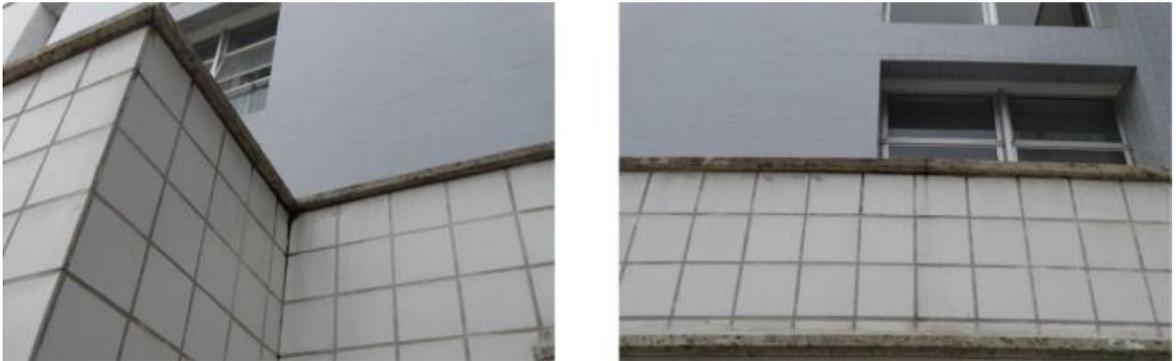
Figura 11 - Sinais de Eflorescência

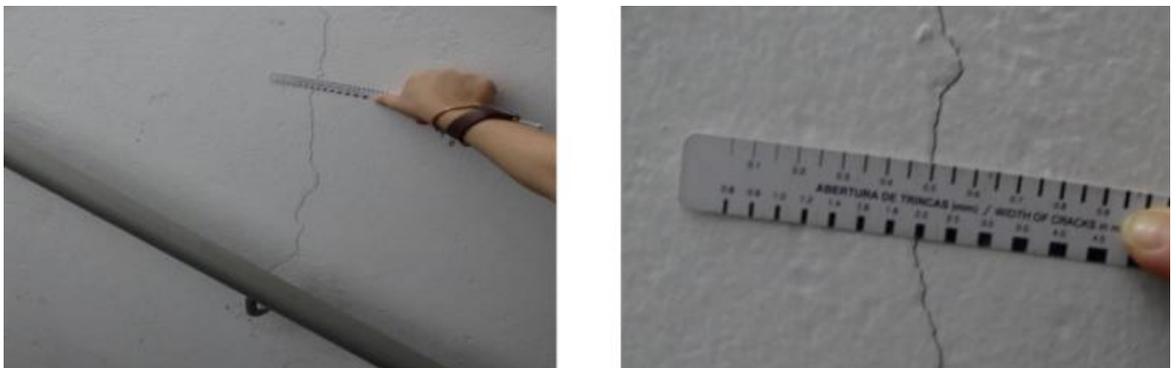
Figura 12 - Fissura na parede na caixa de escada do 2º subsolo

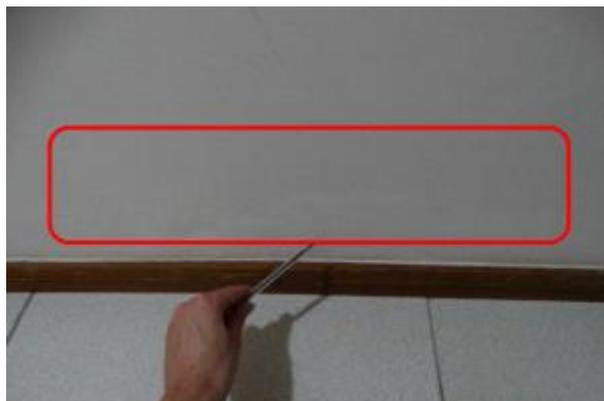
Figura 13 - Sinais de infiltração na parede do hall social do 3º pavimento da Entrada A.

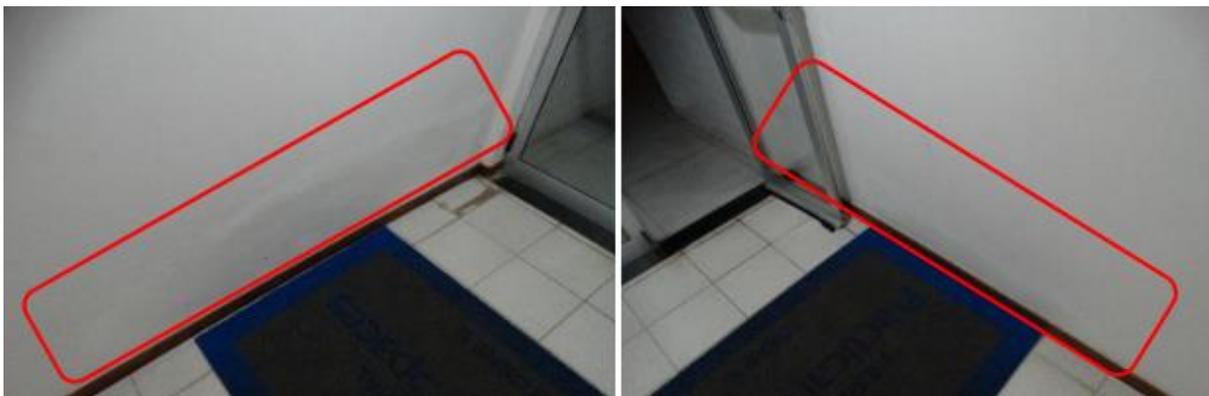
Figura 14 - Sinais de infiltração na parede do corredor que dá acesso à Cobertura Coletiva pela Entrada A.

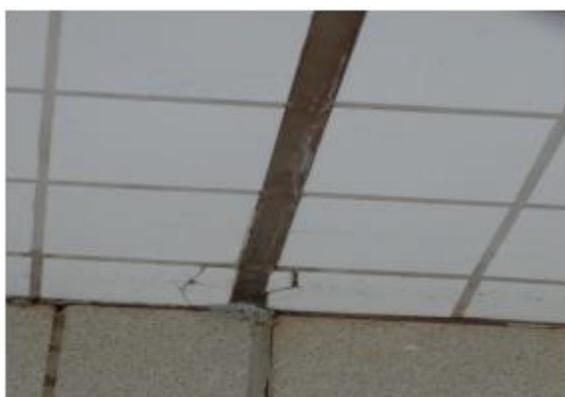
Figura 19 - Material da junta de dilatação estrutural do Edifício no Pilotis deteriorado

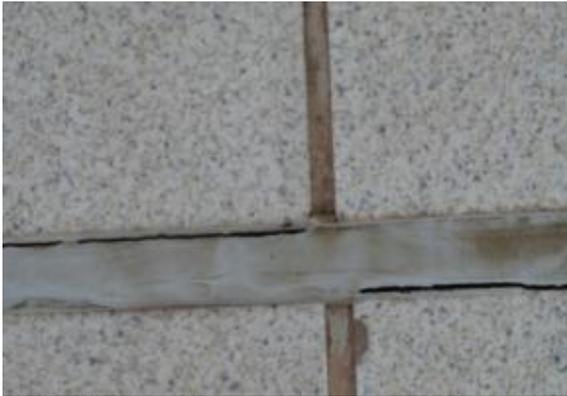
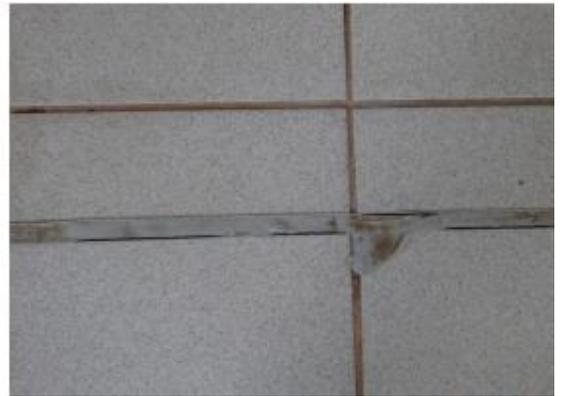
Figura 20 - Material da junta de dilatação estrutural do Edifício no Pilotis fissurado

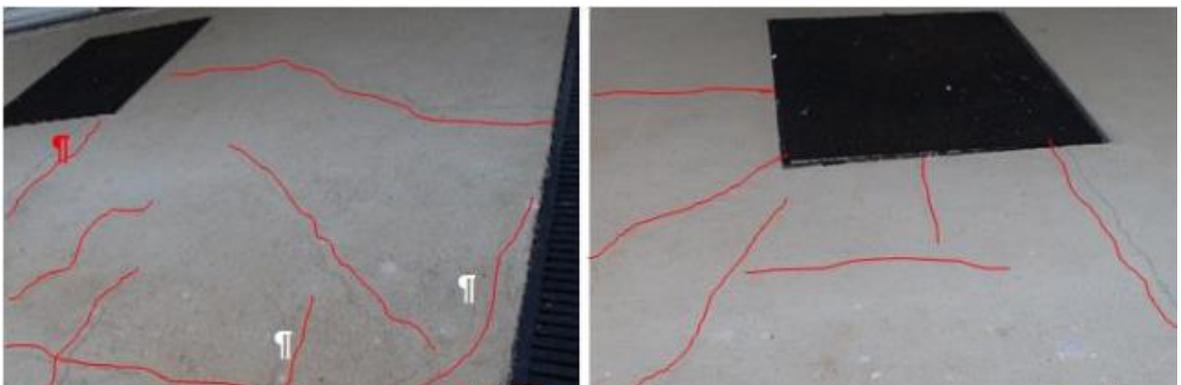
Figura 22 - Piso muito fissurado

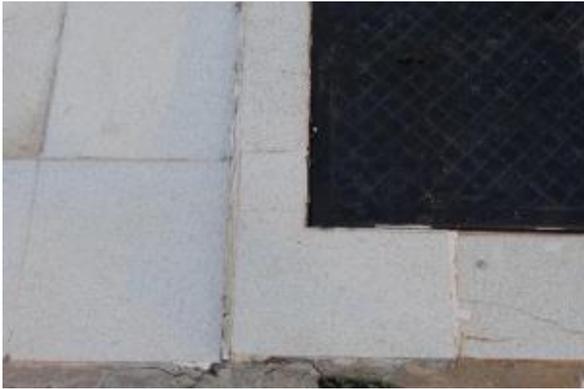
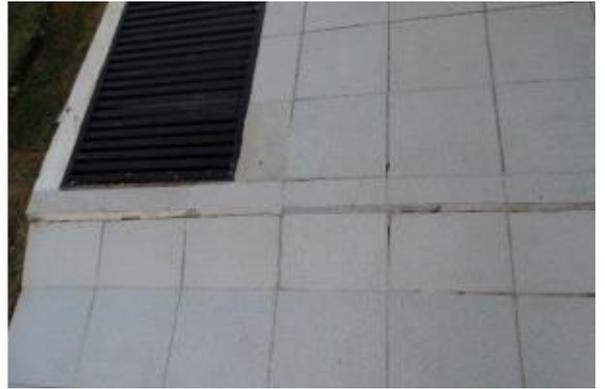
Figura 23 - Peças cerâmicas danificadas e deslocadas

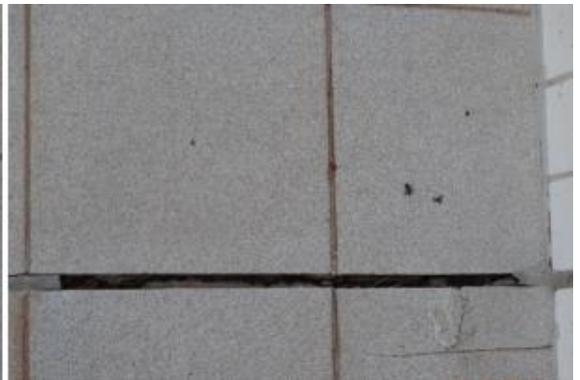
Figura 24 - Rejunte e material de preenchimento da junta de dilatação estrutural deteriorado

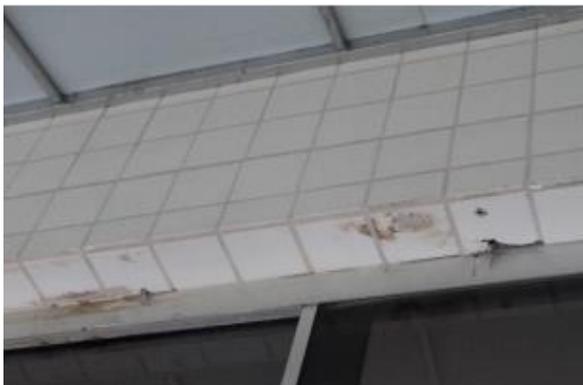
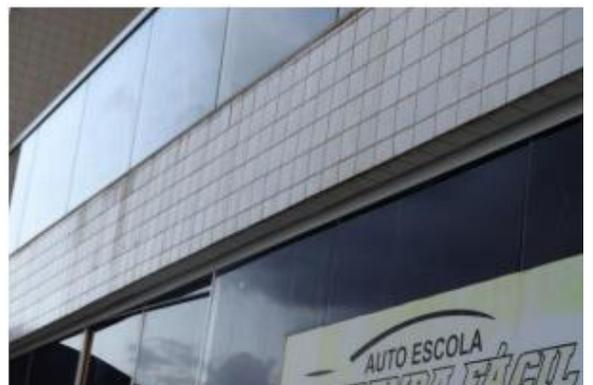
Figura 25 - Peças cerâmicas perfuradas, com manchas de infiltração e sinais de eflorescência.

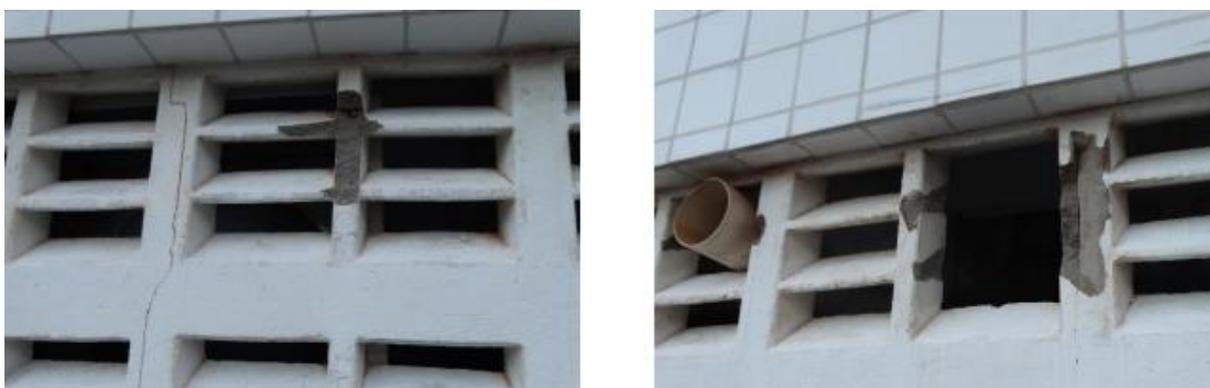
Figura 27- Falhas, fissuras E deterioração pontual dos cobogós.

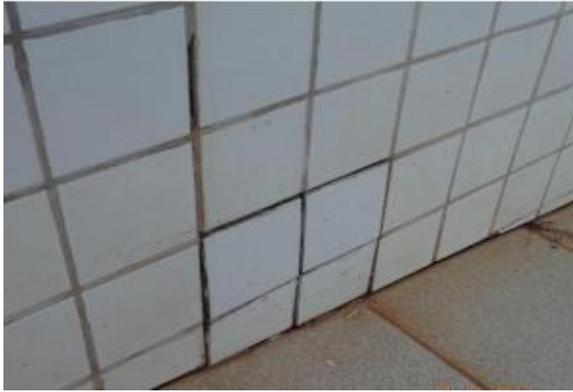
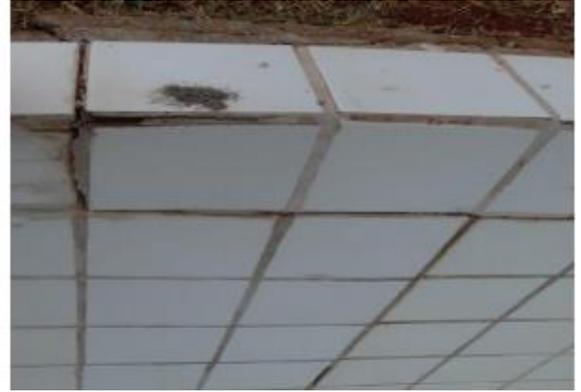
Figura 29 - Falhas no revestimento cerâmico.

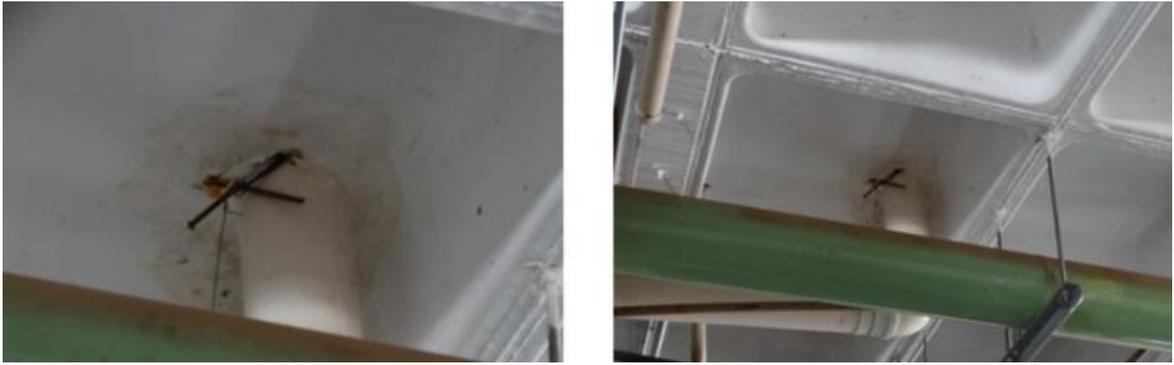
Figura 35 - Armadura exposta durante o fechamento da abertura.

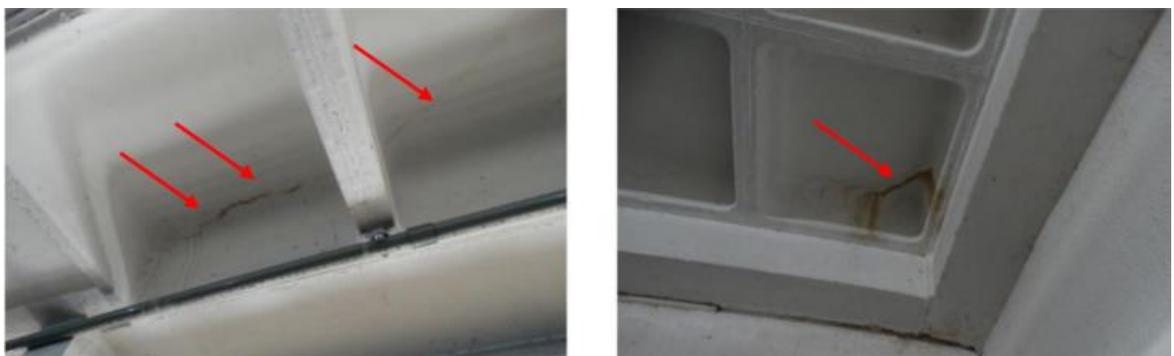
Figura 36 - Fissuras encontradas nas cubetas da laje.

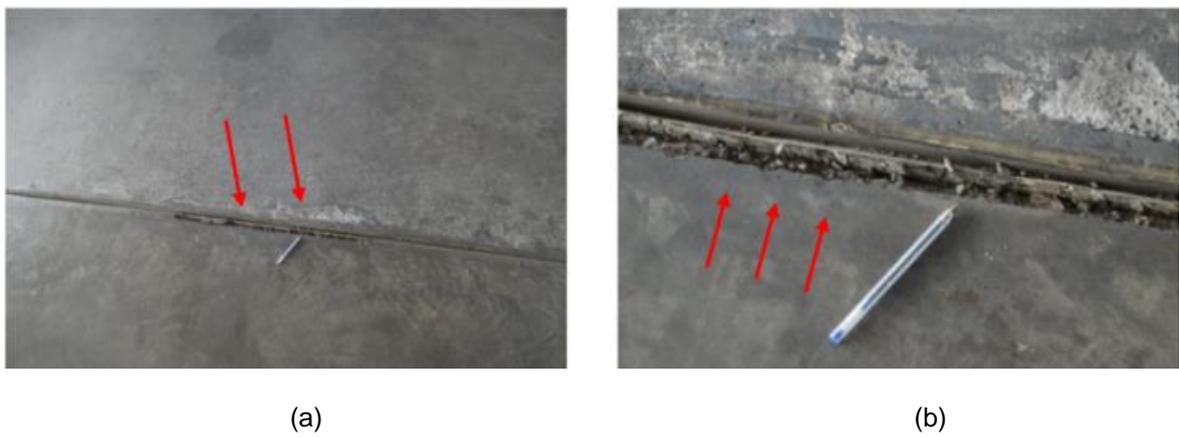
Figura 37 - Junta de Dilatação dos pisos do 1o subsolo. (a) Visão geral junta do piso deteriorada; (b) Visão detalhada da junta.

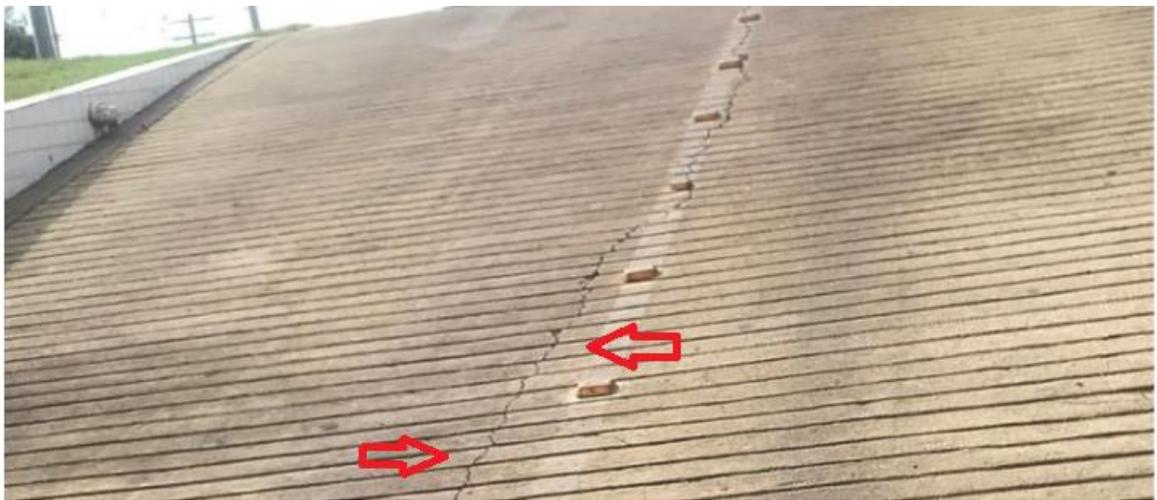
Figura 39 – Fissura na rampa de acesso da Garagem 1º subsolo

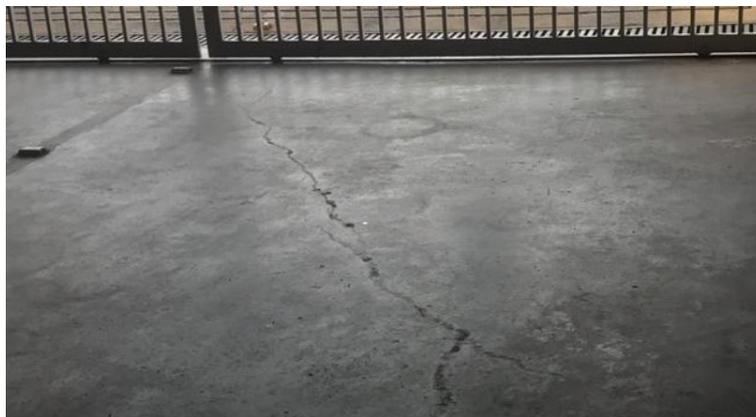
Figura 40 – Fissura seguindo pelo piso de concreto 1º subsolo

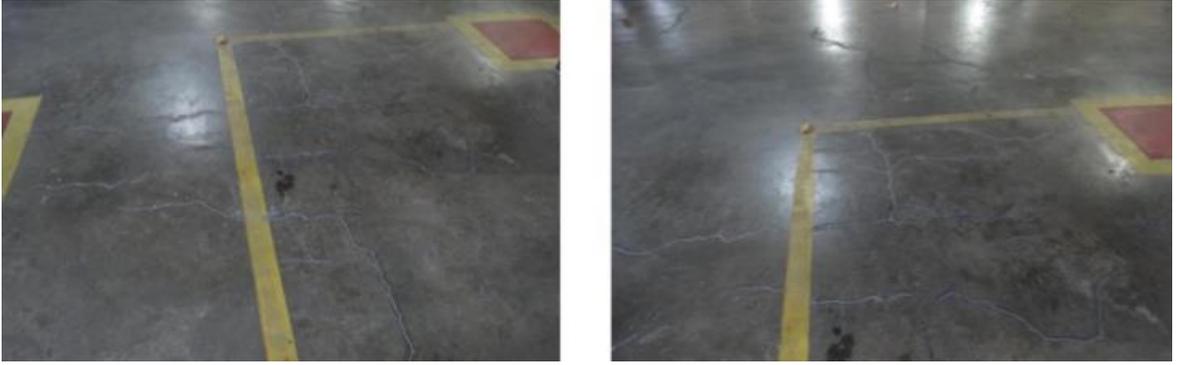
Figura 41 - Fissuras encontradas no piso de concreto.

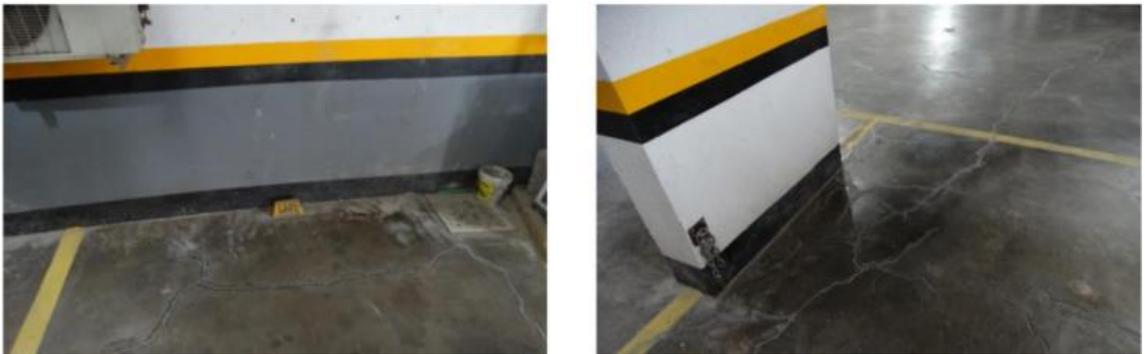
Figura 42 - Fissuras encontradas no piso de concreto.

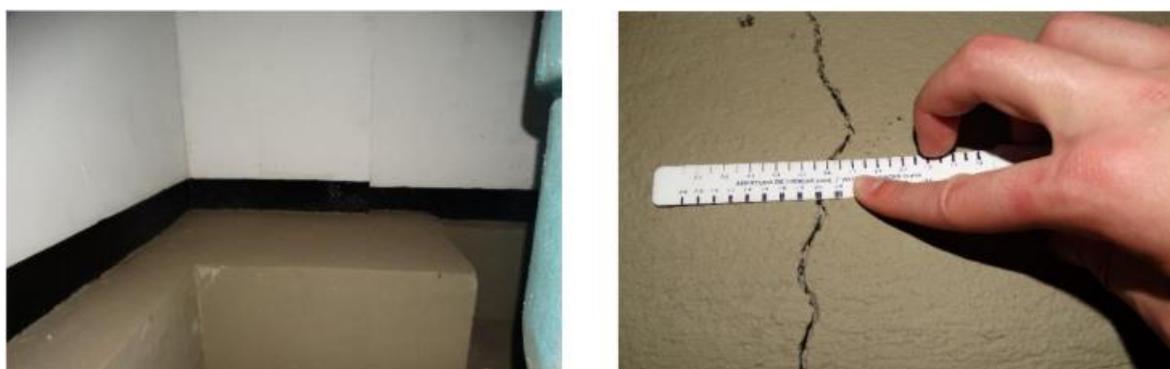
Figura 49 - Abertura de 2,5 mm de espessura no bloco de coroamento.

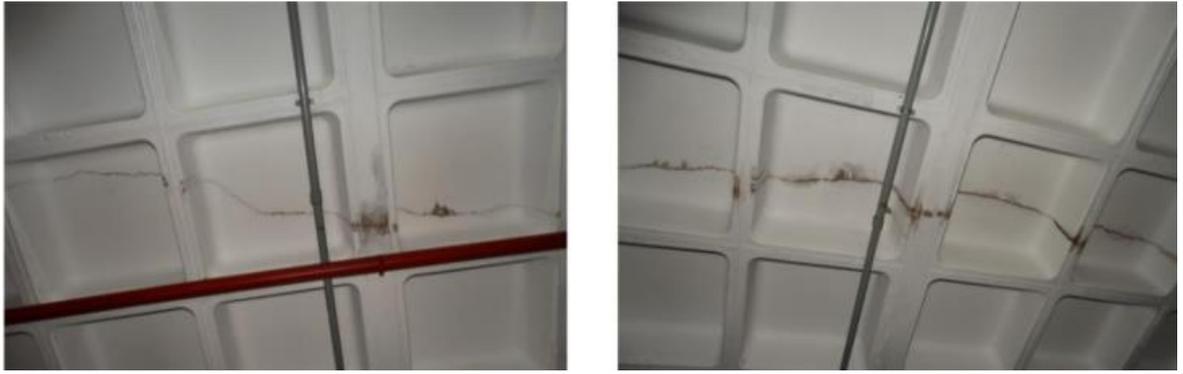
Figura 53 - Fissuras transversais localizadas na cubeta da laje.

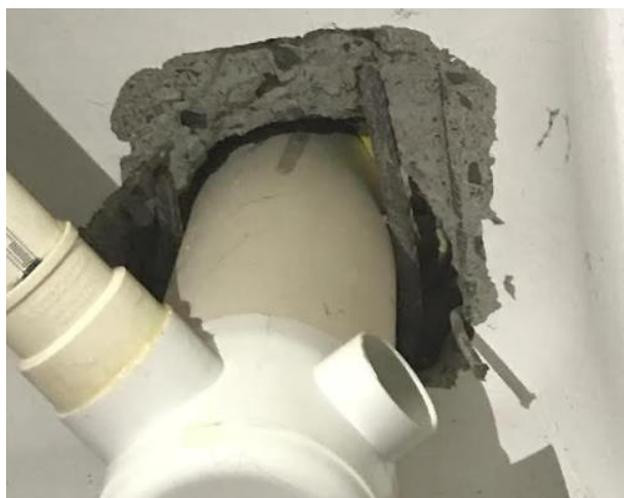
Figura 58 - Passagem de Instalação Hidrossanitária com armadura exposta

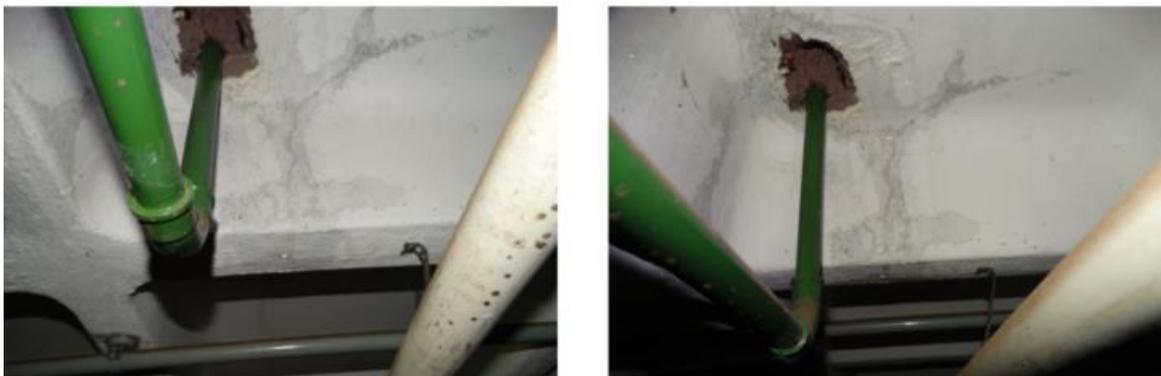
Figura 59 - Infiltração localizada perto das instalações.

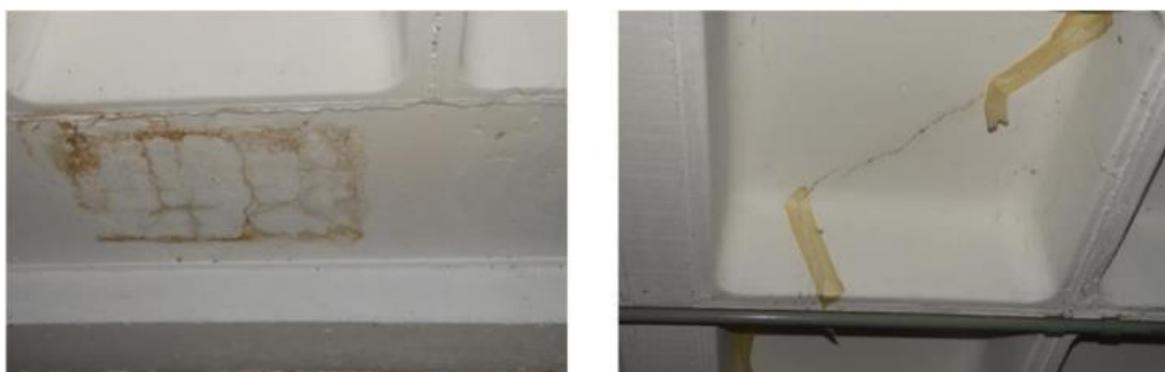
Figura 60 – Infiltrações; (a) Mancha provocada pela passagem da água; (b) Utilização de fitas adesivas pelos moradores para tentar mitigar os transtornos causados pela passagem da água pelo local.

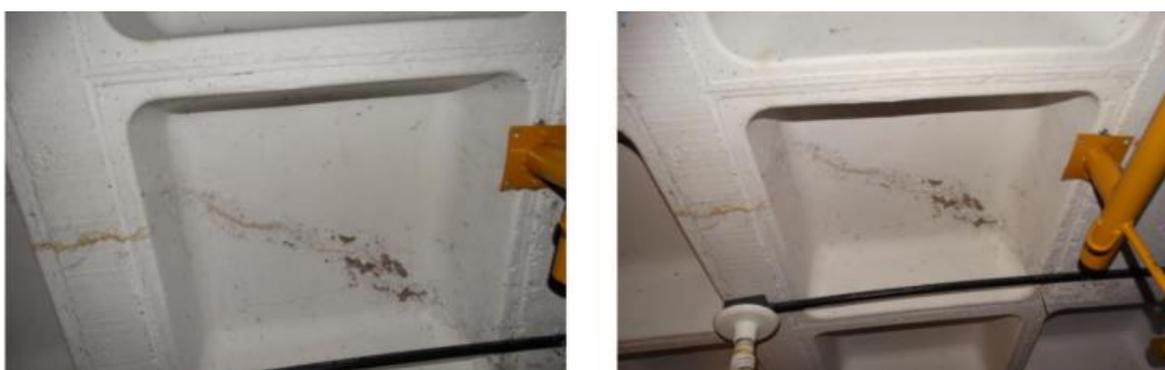
Figura 61 - Sinais de Infiltração perto ao bicicletário.

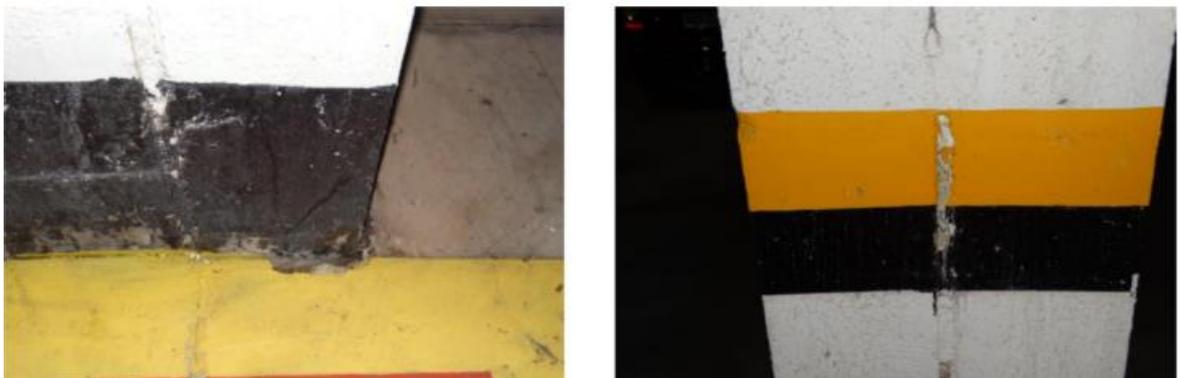
Figura 63 - Juntas estruturais dos pilares.

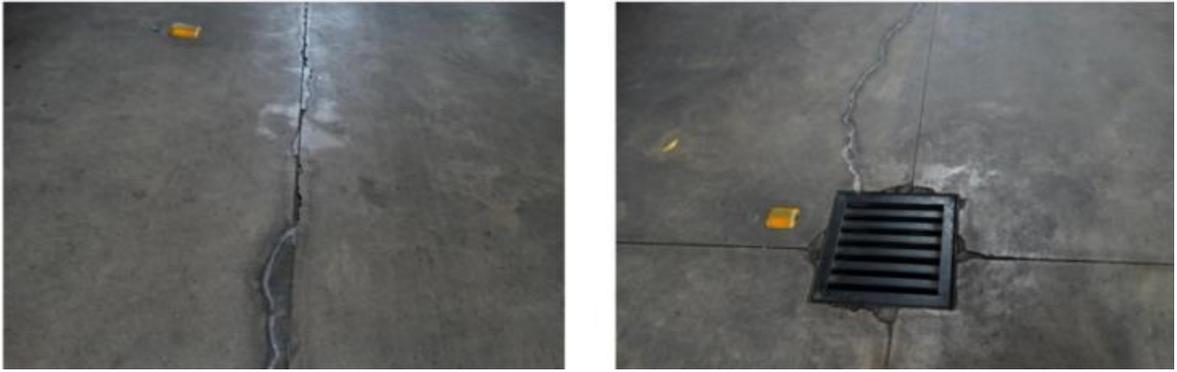
Figura 65 - Fissuras no piso de concreto.

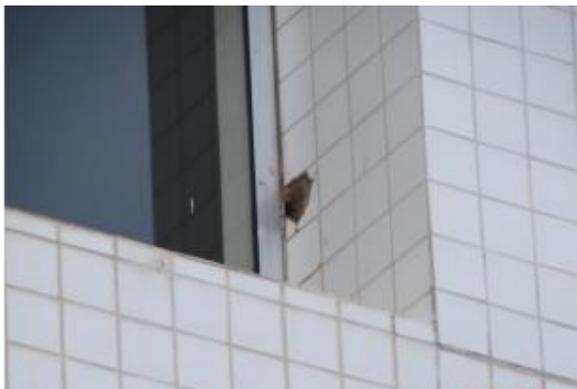
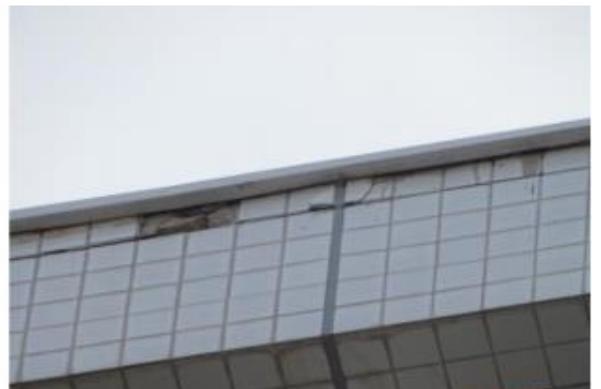
Figura 73 - Descolamentos no revestimento cerâmico

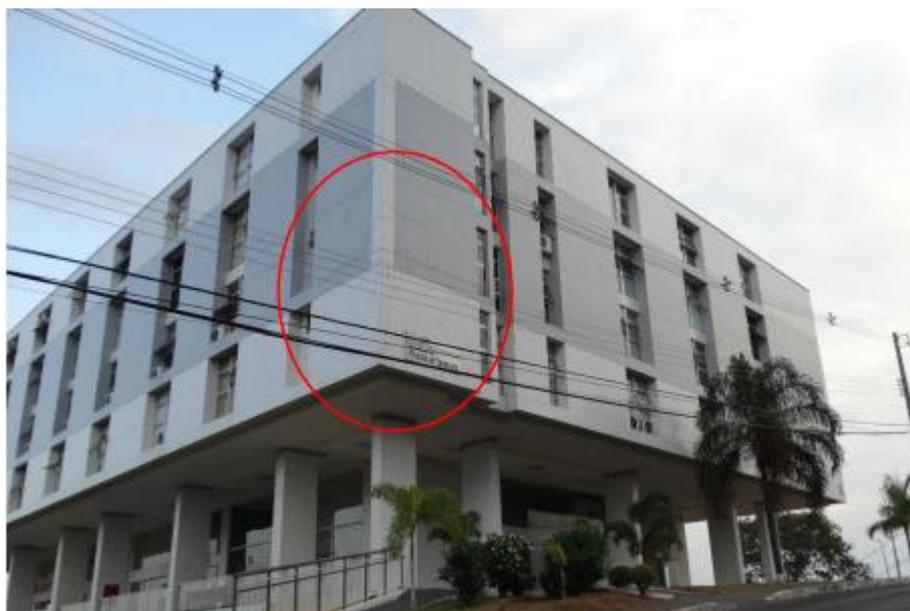
Figura 74 - Região em balanço. Fissuras em destaque.

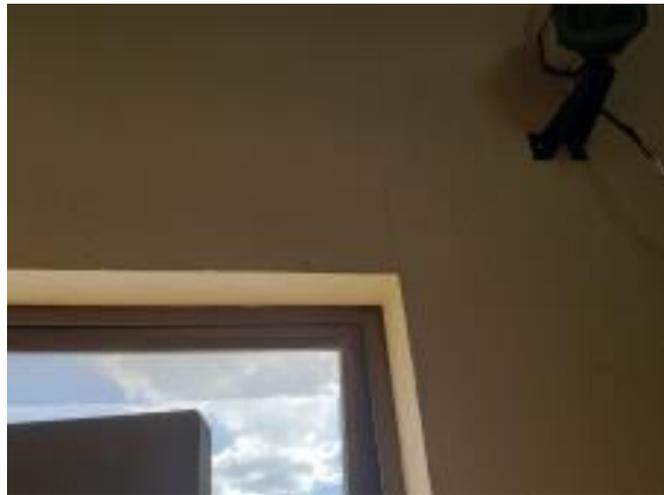
Figura 87 – Fissura na casa de máquinas

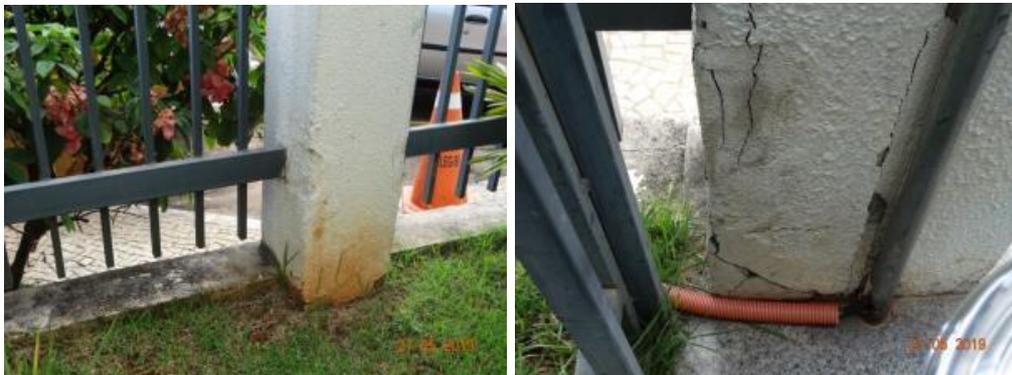
Figura 93 - Fissuras nos pilares da entrada do edifício. (a) Pilar apresentando fissura; (b) Pilar apresentando fissuras e um cabeamento exposto.

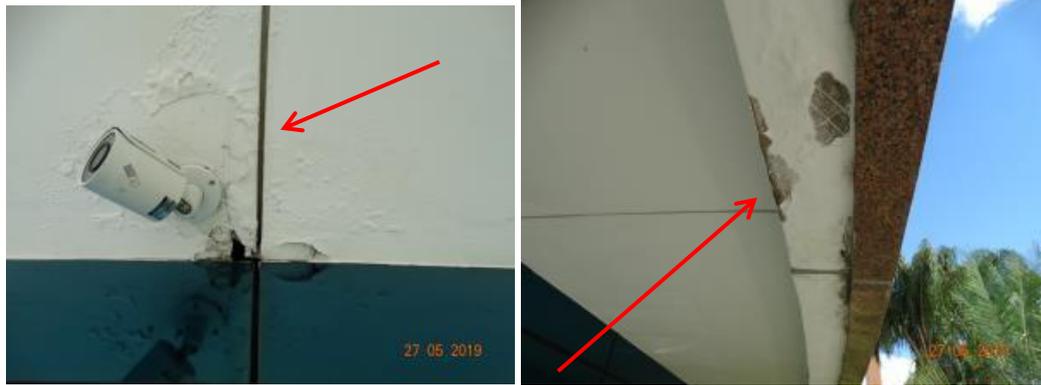
Figura 94 - Sinais de deslocamento, bolhas e infiltração no teto da entrada principal da edificação. (a) próximo a câmera; (b) próximo a fachada frontal.

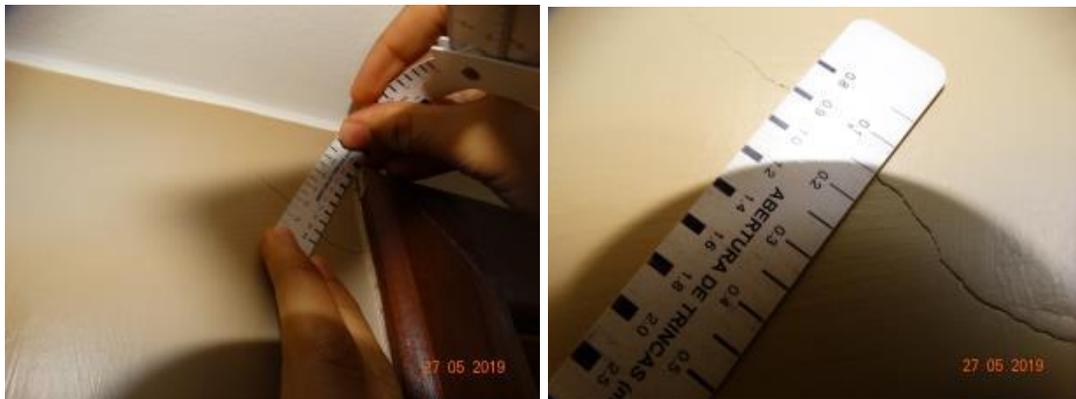
Figura 95 - Fissura no canto da porta do apto 229.

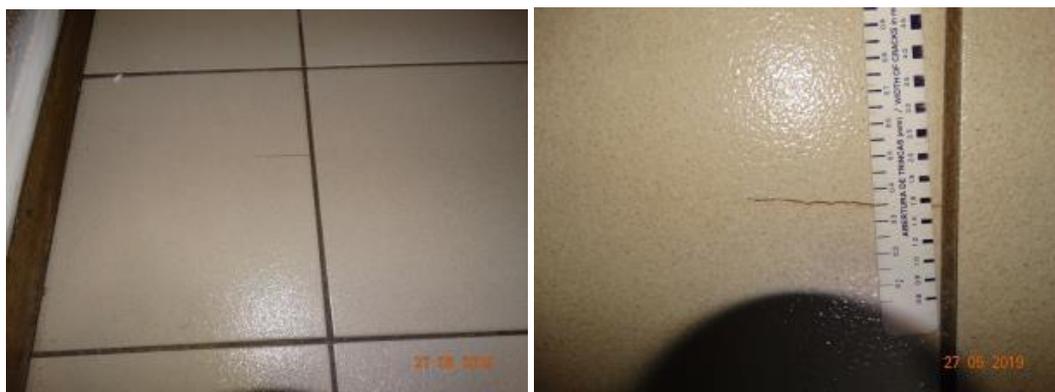
Figura 96 - Fissuras pontuais no piso cerâmico.

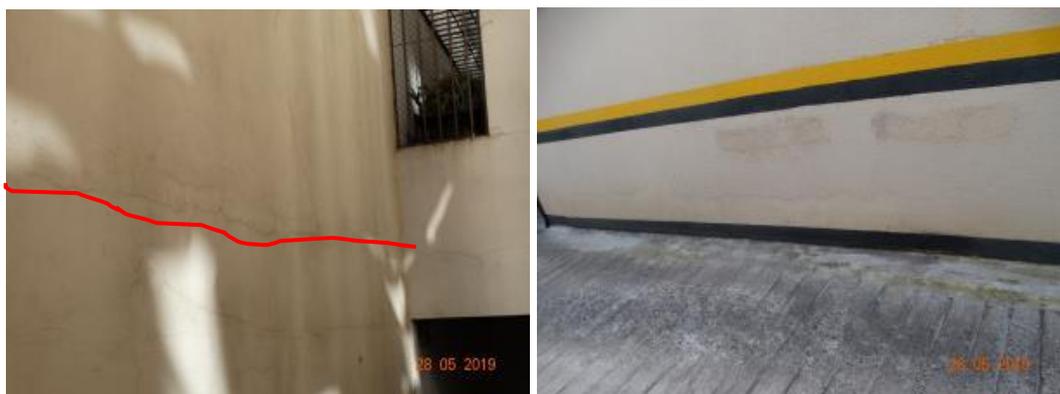
Figura 99 - Fissuras na parede das rampas.

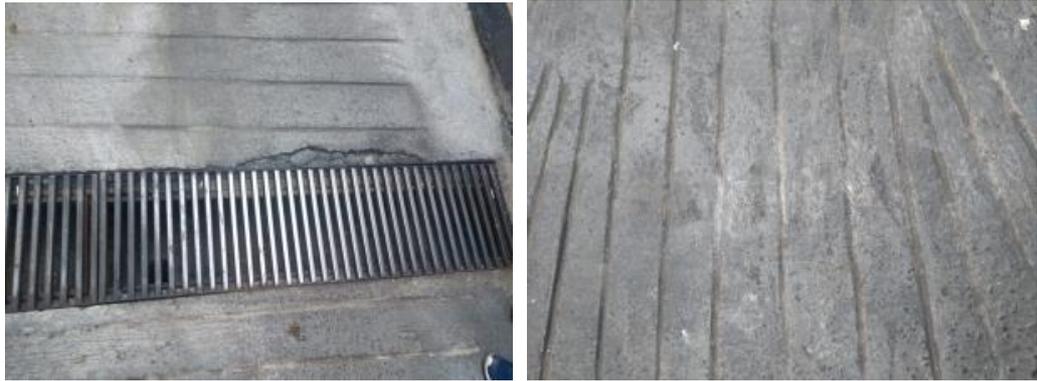
Figura 100 - Rampas internas. (a) Fissura próxima a grade de captação de água; (b) Desgaste.

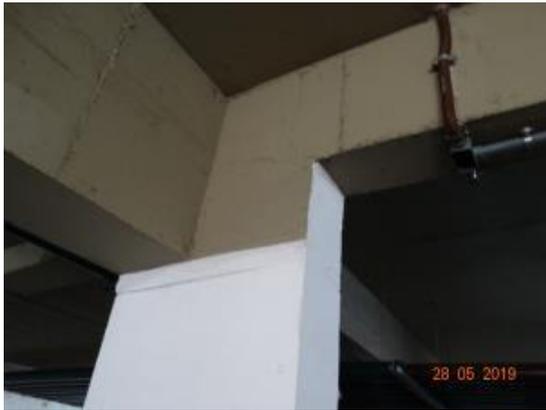
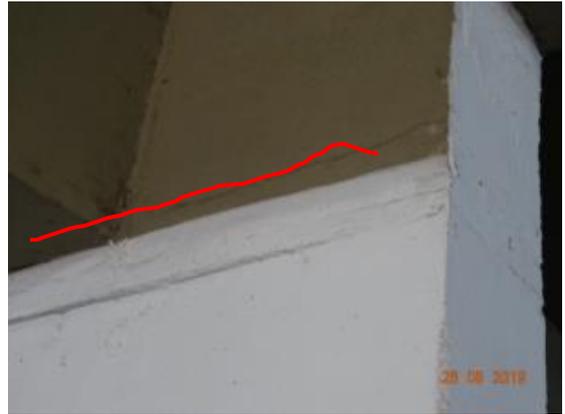
Figura 106 - Fissura na junção do pilar e a viga.

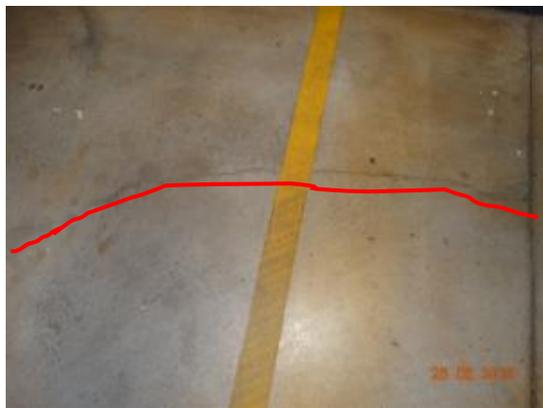
Figura 107 - Fissura próxima a casa dos quadros elétricos.

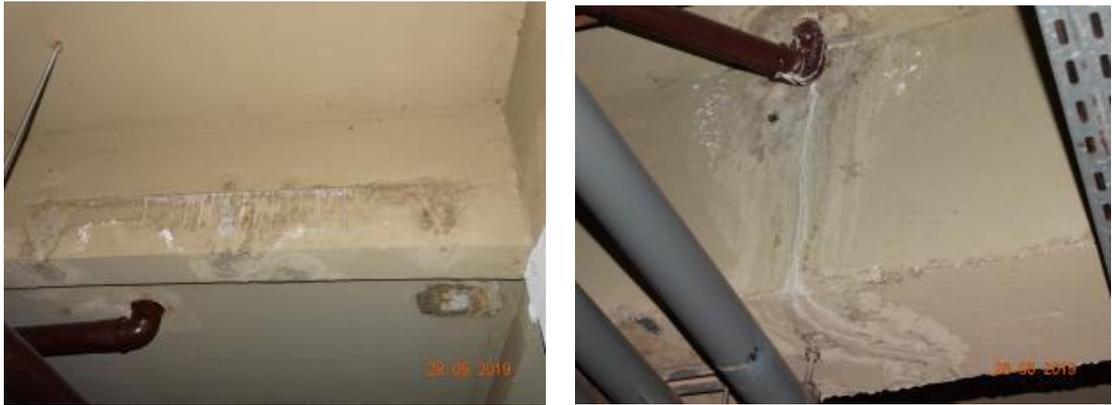
Figura 109 - Infiltrações no teto dos subsolos.

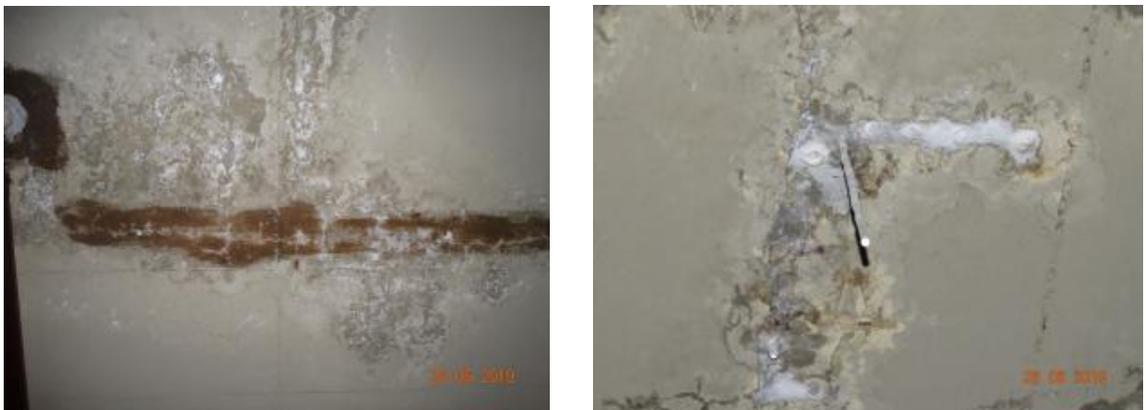
Figura 110 - Sinais de infiltrações e estalactites.

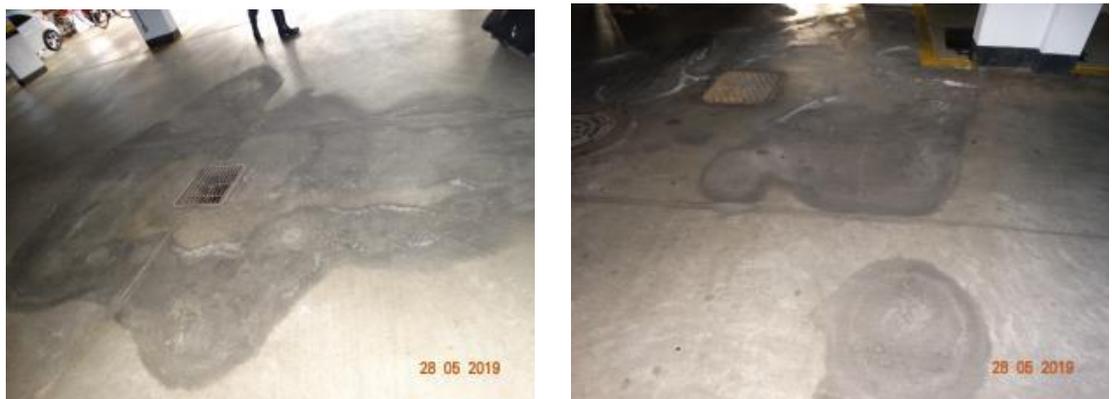
Figura 111 - Umidade do piso do 2º subsolo.

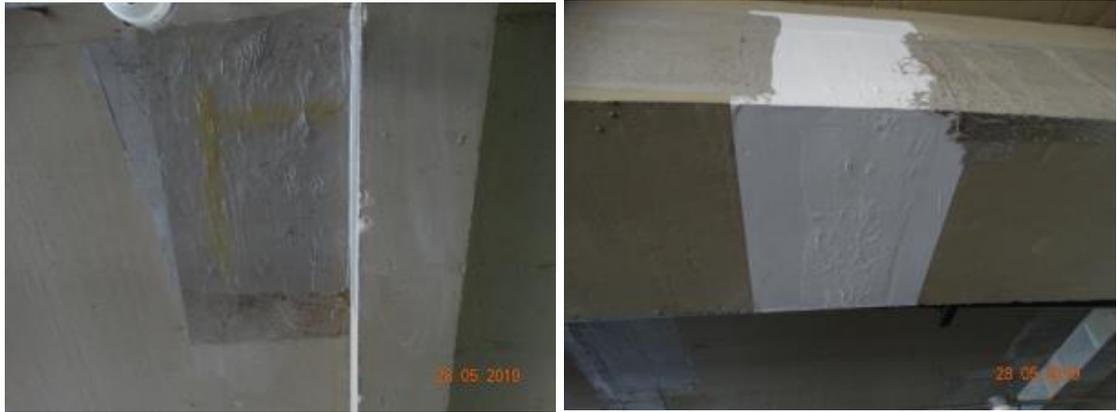
Figura 112 - Tratamento paliativo com plástico das infiltrações.

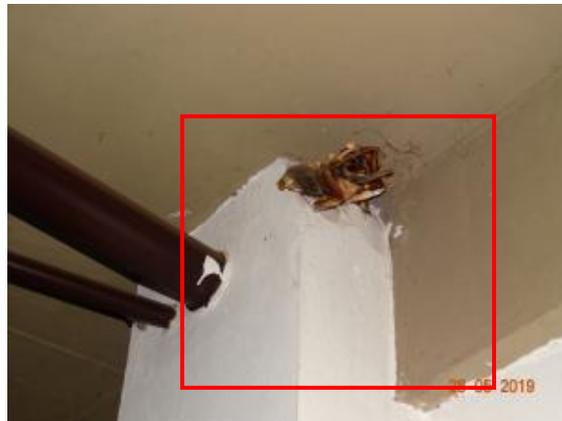
Figura 113 - Tratamento paliativo com jornal amassado das infiltrações.

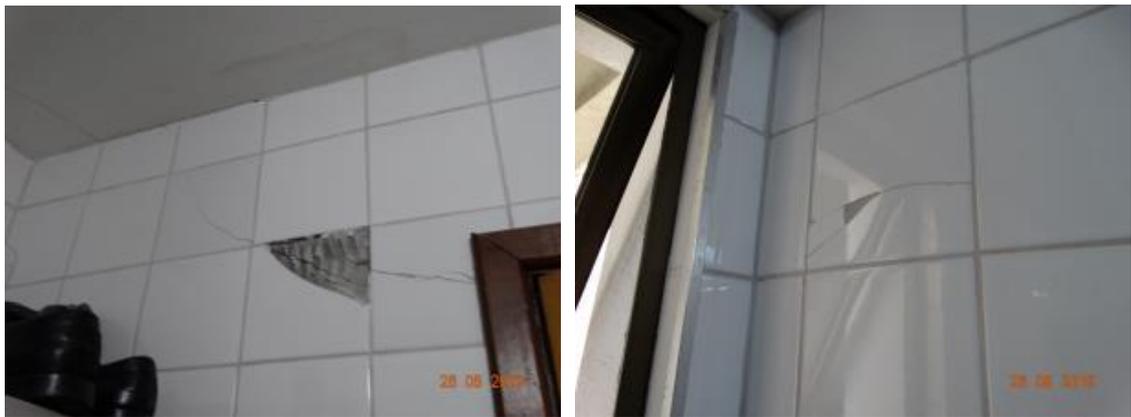
Figura 116 - Fissura na parede do vestiário dos funcionários.

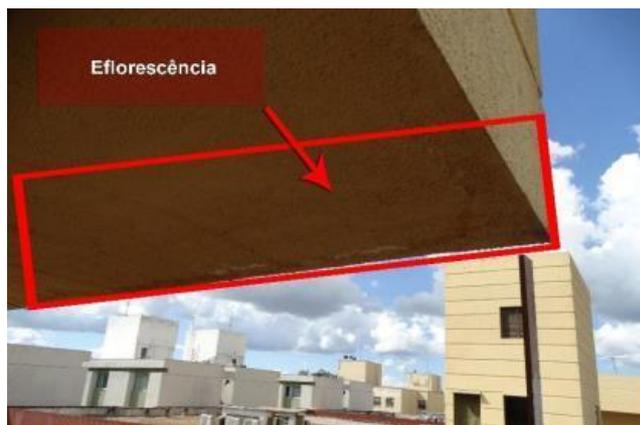
Figura 124 - Eflorescência do reservatório de água fria do Edifício

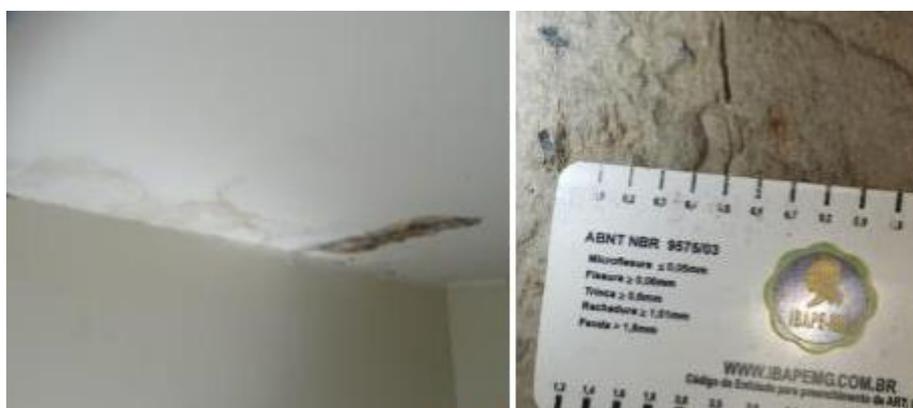
Figura 125 - Reservatório da prumada A. (a) Infiltração no pavimento inferior; (b) Fissura no interior do reservatório.

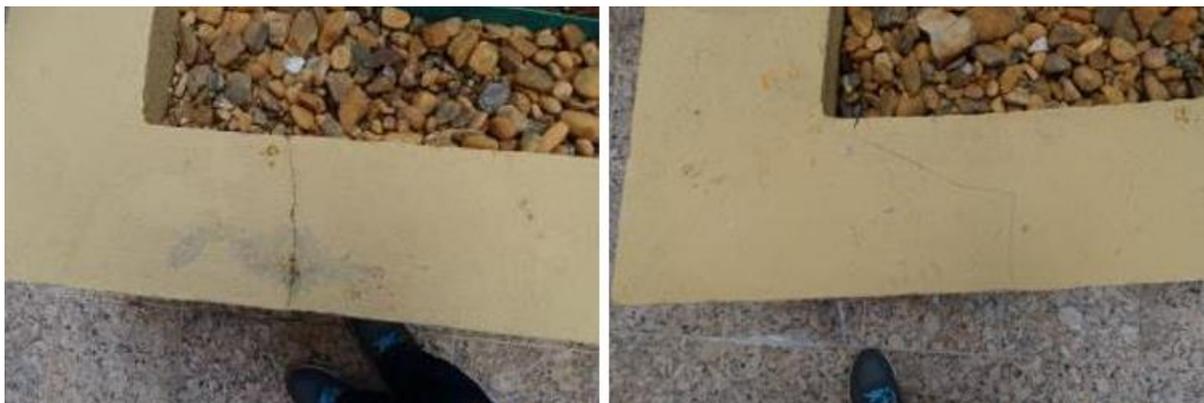
Figura 131 - Fissuras na mureta do jardim

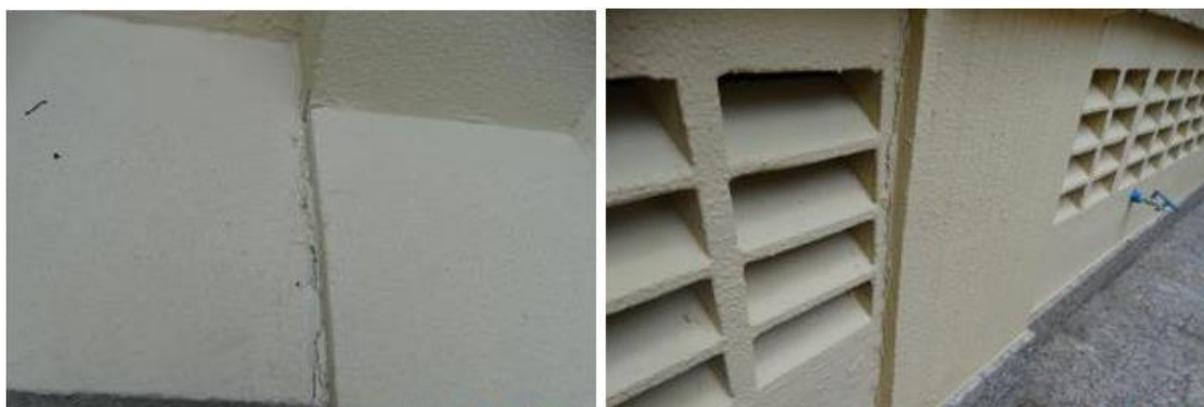
Figura 132 – Fissuras nas vedações tipo cobogó do estacionamento

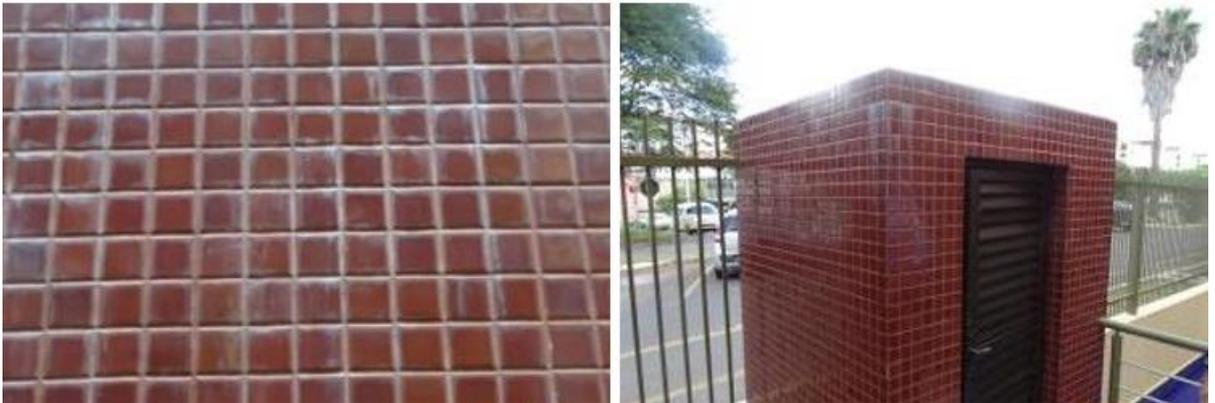
Figura 135 - Sinais de eflorescência no revestimento externo

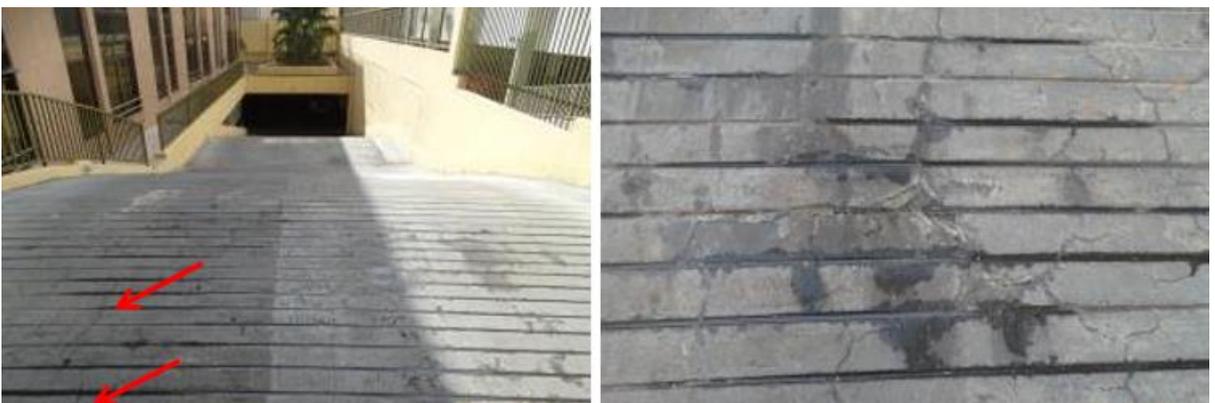
Figura 136 – Visualização de fissuras na rampa de acesso

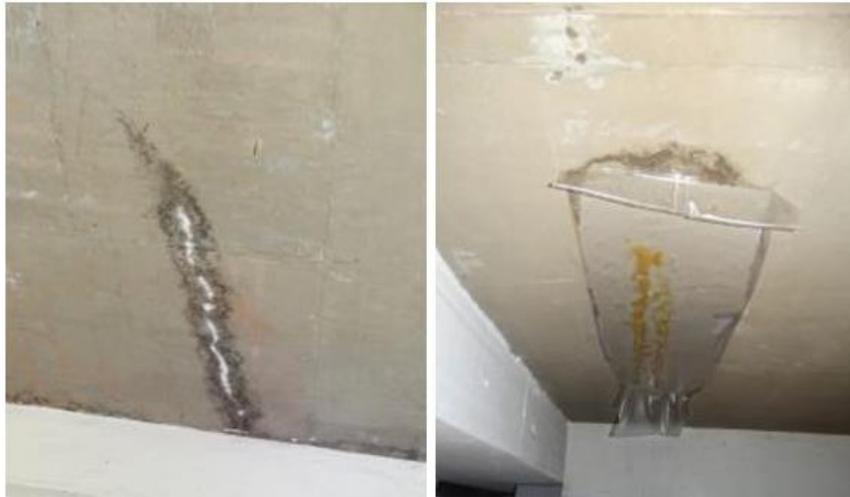
Figura 137 - Sinais de infiltrações provenientes da rampa de acesso e tratamento realizado
