**APLICAÇÃO DE ENSAIOS DESTRUTIVOS E NÃO DESTRUTIVOS PARA  
ELABORAÇÃO DE DIAGNÓSTICOS EM ESTRUTURA DE CONCRETO  
ARMADO EM EDIFICAÇÕES RESIDENCIAIS LOCALIZADOS NA ASA NORTE  
– DF**

**BRASÍLIA, 2019**

Relatório final de pesquisa de Iniciação Científica  
apresentado à Assessoria de Pós-Graduação e  
Pesquisa

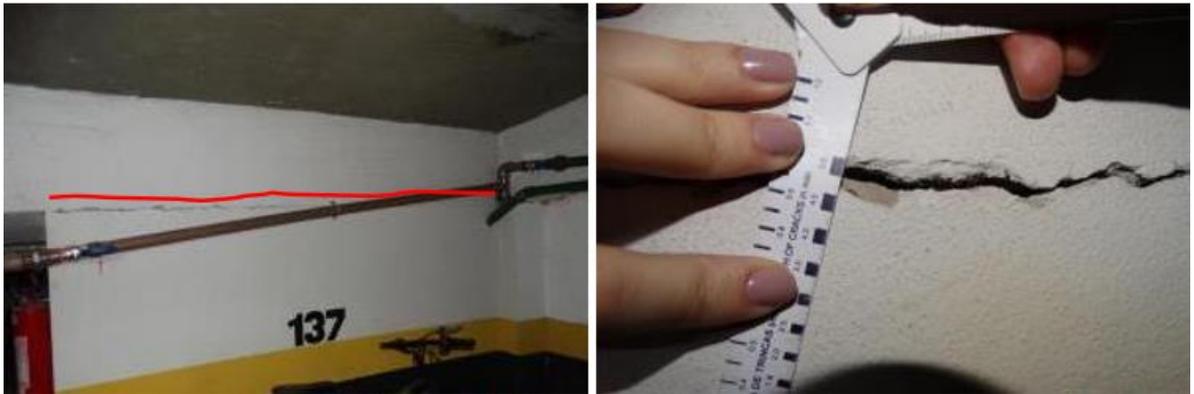
Figura 138 - Fissura abaixo da rampa de acesso, na parede da vaga 137.

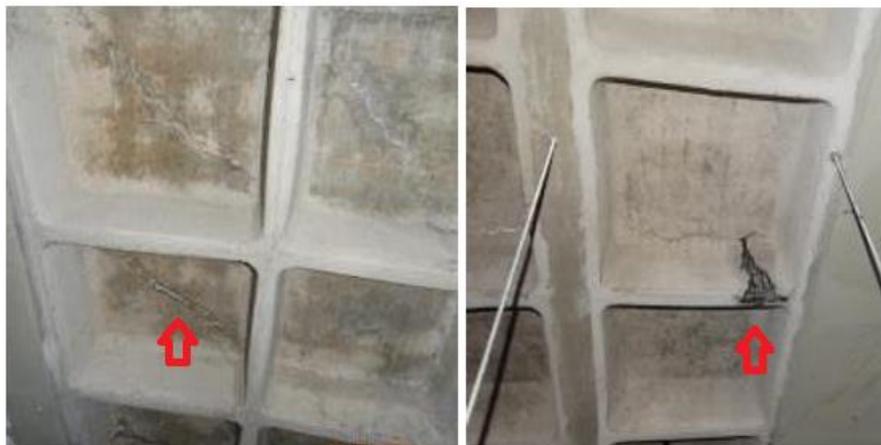
Figura 139 - Fissuras na laje nervurada (a) Fissura próxima a vaga 110; (b) Fissura próxima a vaga 123.

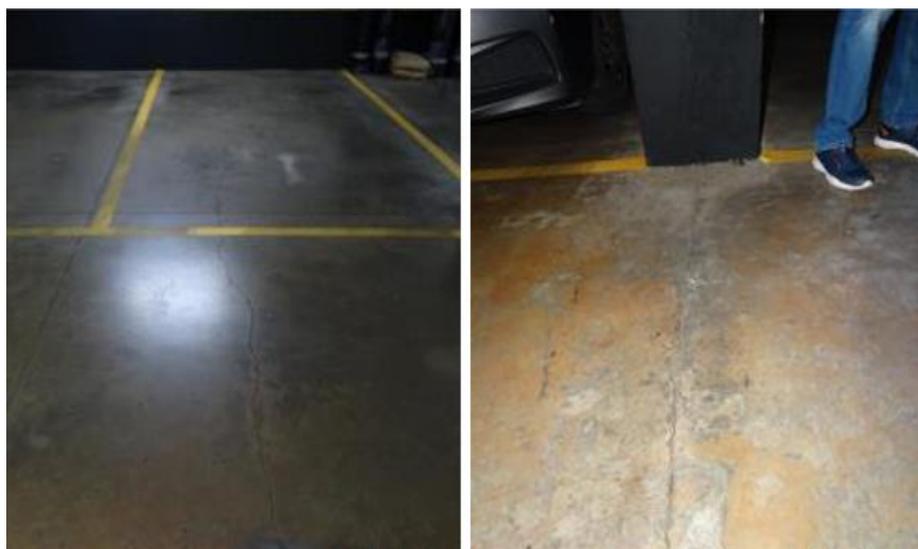
Figura 140 - Trincas/fissuras no piso (a) próximo à vaga 123; (b) Fissura próxima à vaga 126.
