**APLICAÇÃO DE ENSAIOS DESTRUTIVOS E NÃO DESTRUTIVOS PARA  
ELABORAÇÃO DE DIAGNÓSTICOS EM ESTRUTURA DE CONCRETO  
ARMADO EM EDIFICAÇÕES RESIDENCIAIS LOCALIZADOS NA ASA NORTE  
– DF**

**BRASÍLIA, 2019**

Relatório final de pesquisa de Iniciação Científica  
apresentado à Assessoria de Pós-Graduação e  
Pesquisa

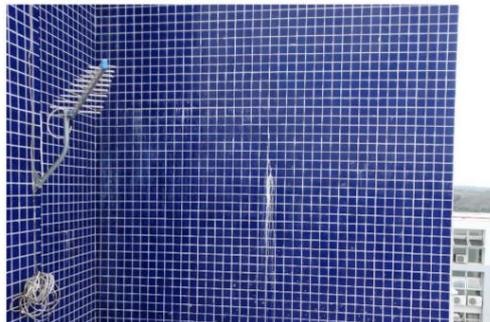
Foi observado e informado pelo síndico Sr. Juan Pablo Gugliottella que estava sendo finalizada obra de manutenção e reparação do sistema de impermeabilização da cobertura, e reservatório. Na averiguação, observou-se sinal de eflorescência no reservatório de água da torre A. Logo, o que é apontado são manchas provenientes de infiltração e de eflorescência, causados antes do tratamento, faltando então ser feito a limpeza do revestimento externo para remover as ditas manchas como mostradas na Figura 5.

Figura 5 - Manchas de eflorescência no revestimento cerâmico.

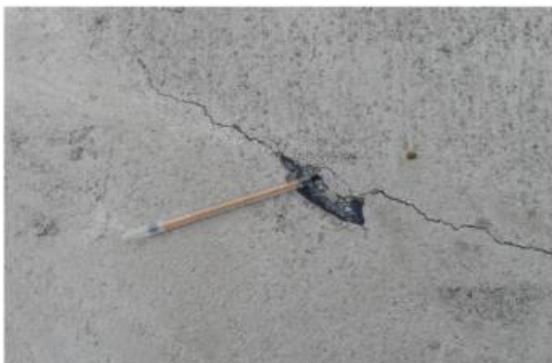
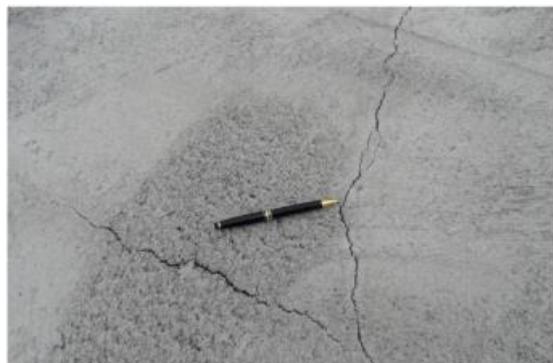
O piso da proteção mecânica da manta de impermeabilização da cobertura apresenta algumas fissuras, sem sinal de deslocamento, como mostra a Figura 6, o que deve ser apontado no presente laudo, pois havendo possibilidade de aumento dessas fissuras, a manta fica desprotegida.

Figura 6 - Trincas e Fissuras no Piso da Cobertura

Sugestão de manutenção corretiva: Fazer tratamento pontual das áreas deterioradas para a manta não ficar exposta.

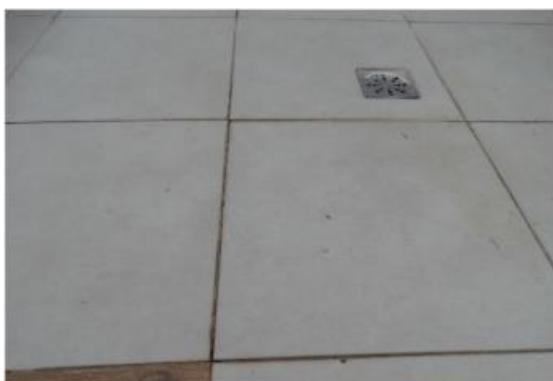
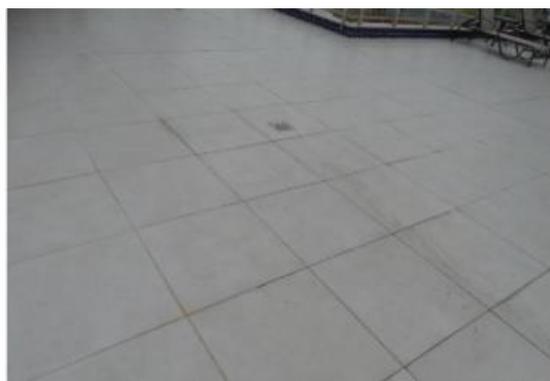
Foram identificadas regiões de deslocamento, as regiões mais sinalizadas para esta irregularidade são as ao redor dos ralos de captação (Figura 7); manchas esbranquiçadas características de eflorescência por ação de umidade (Figura 8).

Figura 7 - Deslocamento de peças cerâmicas do piso da cobertura coletiva.

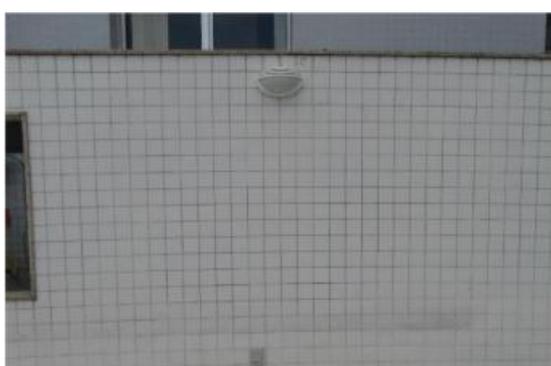
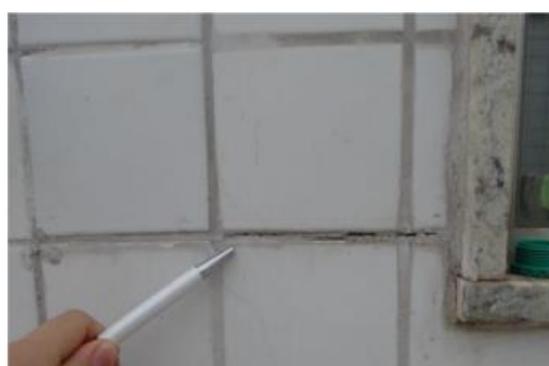
Durante a vistoria na área aberta de lazer, é possível visualizar de imediato manchas de infiltração e de sujeira, sinais de eflorescência, fissuras e trincas no rejunte das paredes das varandas dos apartamentos (Figura 10 e Figura 11).

Figura 10 - Revestimento cerâmico. (a) Manchas de infiltração e sujeira. (b) Falha no rejunte do revestimento cerâmico.

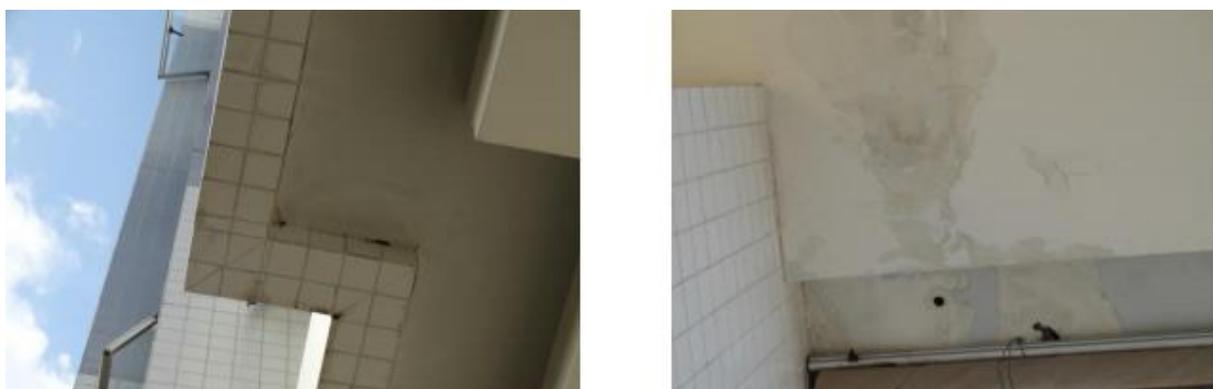
Nas Lajes de avanço observou-se manchas de umidade e sinais de descolamento na pintura dos forros de revestimento, e no revestimento cerâmico das lajes de avanço detectou-se manchas de umidade e sinais de eflorescência como pode ser visto nas figuras 15 e 16.

Figura 15 - Manchas de umidade na pintura com aberturas do forro de revestimento das lajes de avanço.

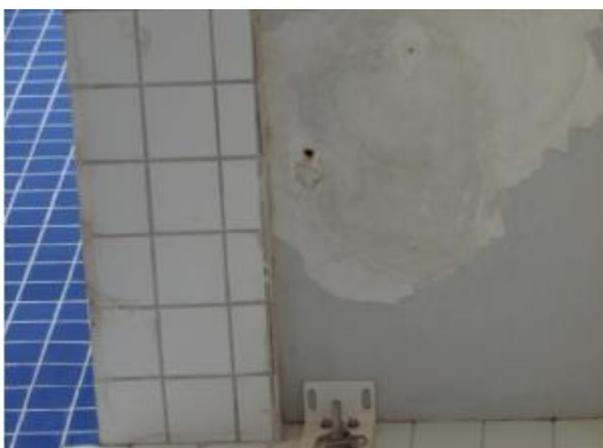
Figura 16 - Manchas e descolamento na pintura; manchas de umidade e eflorescência no revestimento cerâmico e falhas no gesso da laje (aberturas)

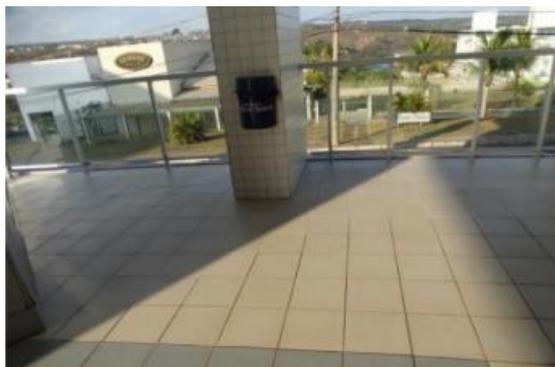
Pela quantidade de regiões do piso observadas com som cavo (oco), ou seja, pelo percentual de peças sem aderência em relação à área total do piso, admite-se que a aderência do revestimento cerâmico se encontra em bom estado, e os pontos onde se detecta falhas são pontuais, tendo a área da guarita como a região que apresenta predominantemente esta manifestação patológica (Figura 17).

Figura 17 - Região da Guarita com som cavo (oco) no piso cerâmico do Pilotis.

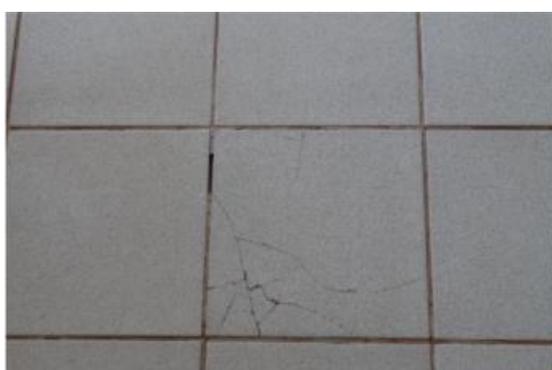
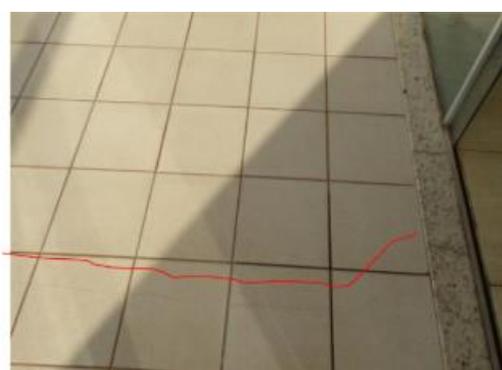
Durante a vistoria do piso do Pilotis foi possível detectar algumas peças danificadas, com fissuras, ou abrasivamente muito gastadas (Figura 18).

Figura 18 - Peças cerâmicas danificadas

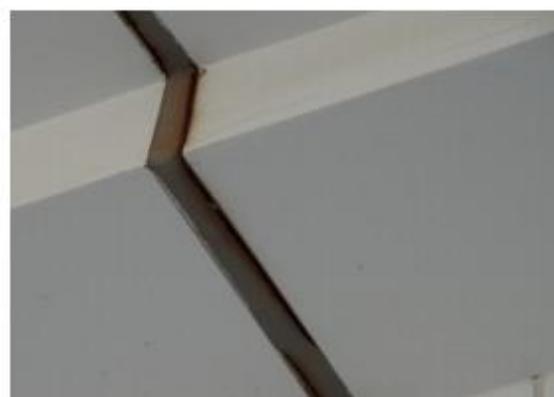
Novamente pôde-se observar, que a junta de dilatação estrutural do Edifício apresenta perda acentuada de desempenho (Figura 19 e Figura 20).

Figura 19 - Material da junta de dilatação estrutural do Edifício no Pilotis deteriorado

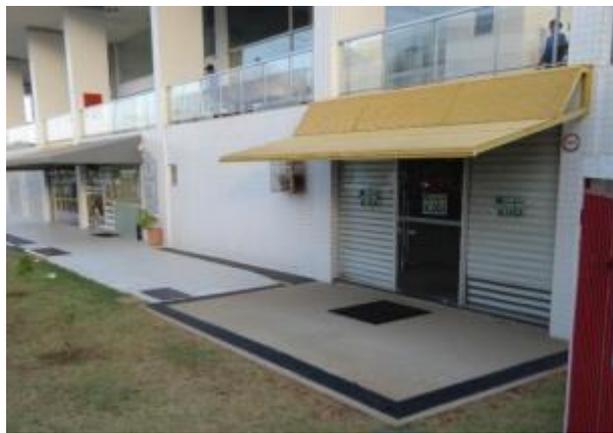
A região considerada como 1º subsolo externo (Figura 21), que é acessível de forma aberta e externa para qualquer público pois este compreende salas comerciais (abaixo do Pilotis - que também compreende salas comerciais).

Figura 21 - Vista do 1º subsolo externo

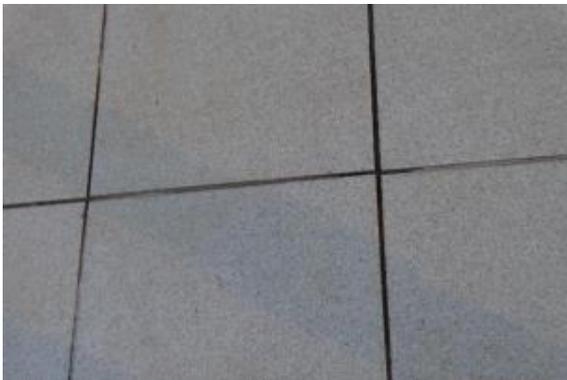
Figura 24 - Rejunte e material de preenchimento da junta de dilatação estrutural deteriorado

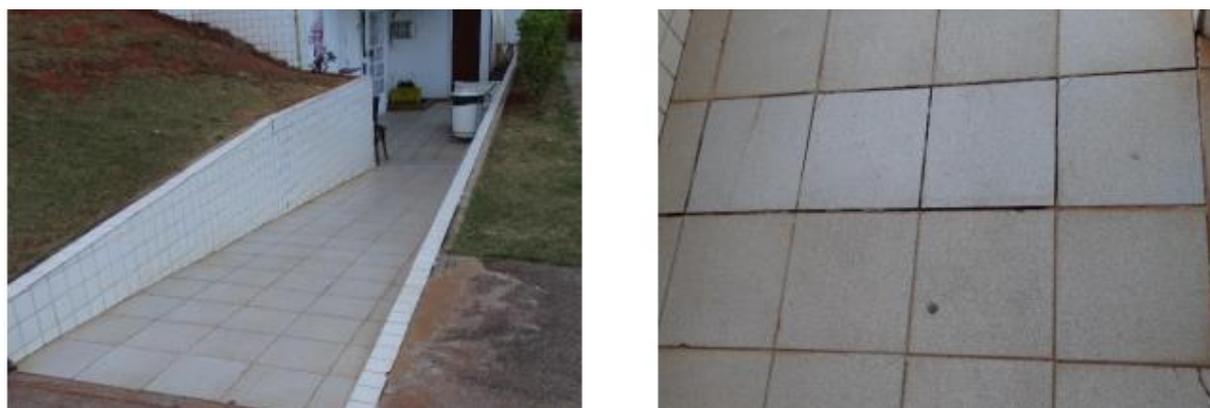
Foi observado ainda falhas, fissuras e deterioração nos elementos de vedação tipo cobogós (Figura 27); e na parte posterior, na região da rampa de acesso ao restaurante China in Box observa-se também falhas no revestimento cerâmico como mostra a Figura 28 e Figura 29.

Figura 28 - Falhas no revestimento cerâmico.

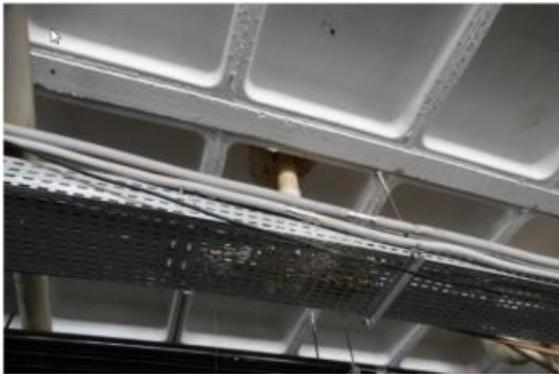
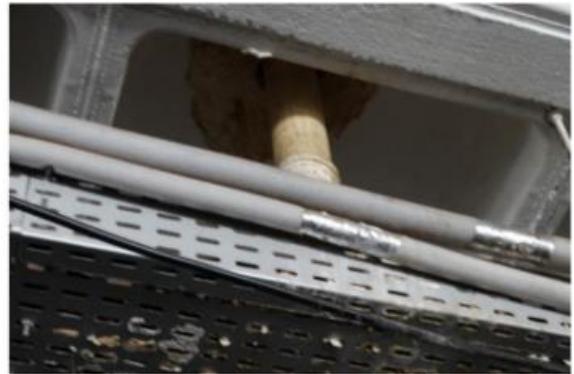
Durante a inspeção verificou-se a existência de pontos de infiltração na laje do pavimento térreo para o 1º subsolo. Os pontos de infiltração foram identificados na laje, próximo as instalações hidrossanitárias. (Figura 30).

Figura 30 - Instalações hidráulicas: (a) Infiltração na cubeta da laje. (b) Grauteamento da laje não adequado.

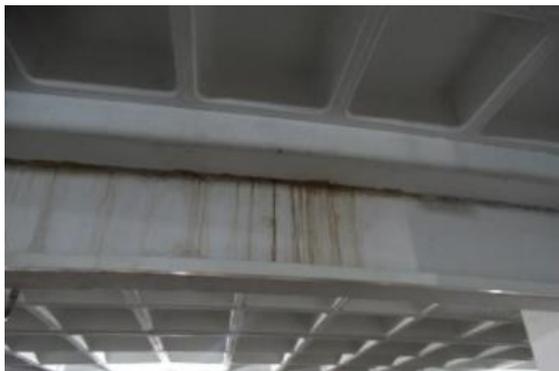
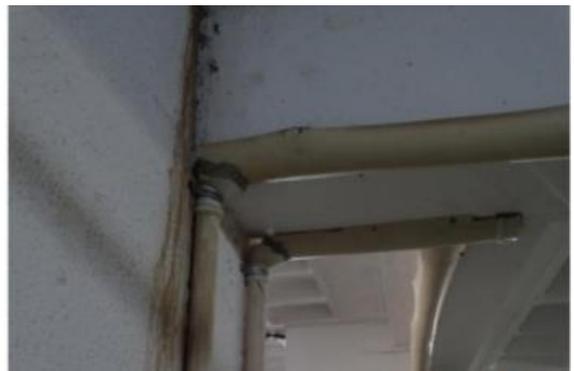
Pôde-se notar sinais de infiltrações na junta de dessolidarização da edificação, sinalizando a perda de seu desempenho face ao tempo, condições ambientais e de uso (Figura 31).

Figura 31 - Sinais de infiltração; Manchas causadas pela percolação da água.

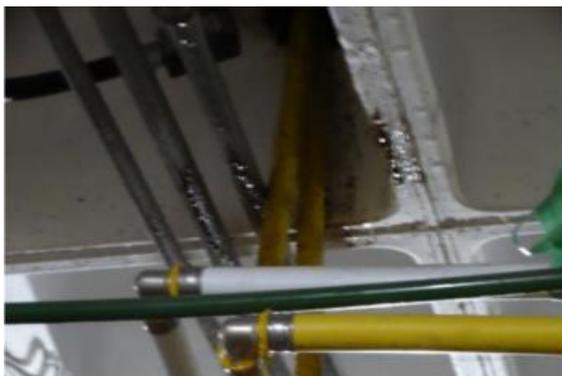
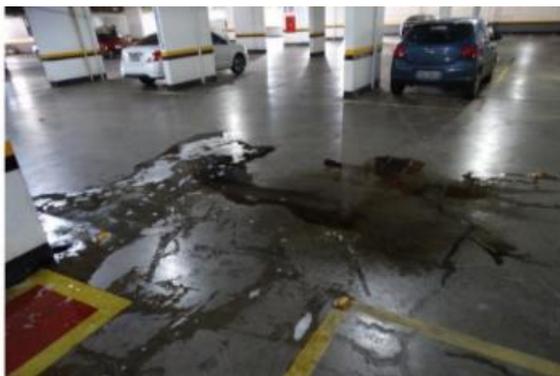
Pôde-se observar, durante a realização da limpeza rotineira dos pilotis, um ponto de infiltração localizado perto ao acesso da torre A (Figura 32).

Figura 32 - Infiltração perto ao acesso A.

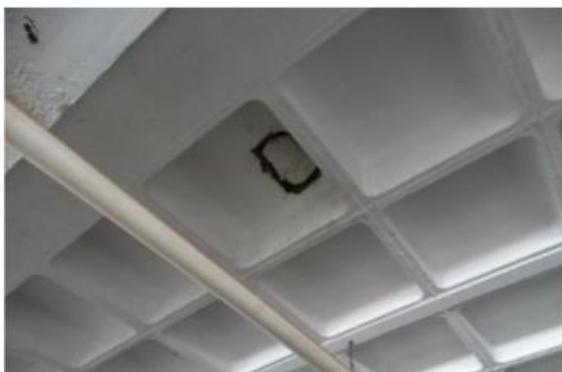
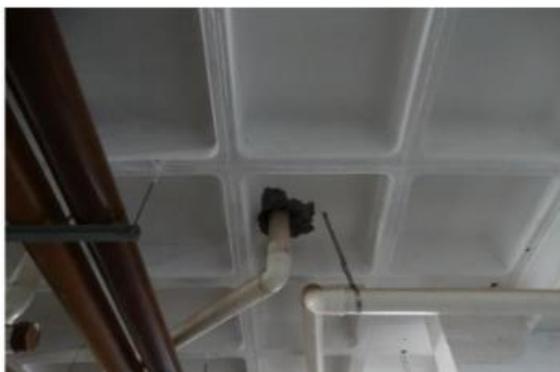
Realizado com o intuito de possibilitar a passagens de instalações prediais e a fixação de objetos, a realização de furos na laje deve ser realizada em locais devidos, realizando todos as etapas de restauração e acabamentos necessários para que a passagem não se torne uma possível origem de manifestações patológicas. Foram observadas regiões onde não foi realizado o tratamento adequado das passagens (Figura 33 a Figura 35).

Figura 33 - Perfurações para passagem de instalações hidráulicas.

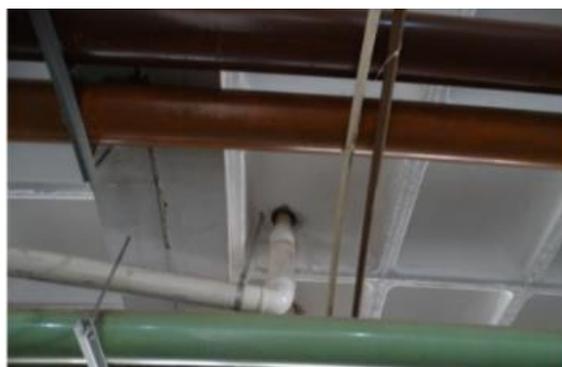
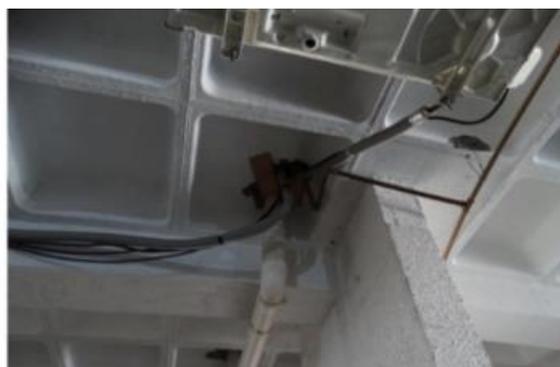
Figura 34 - Visitas não fechadas de maneira adequada.

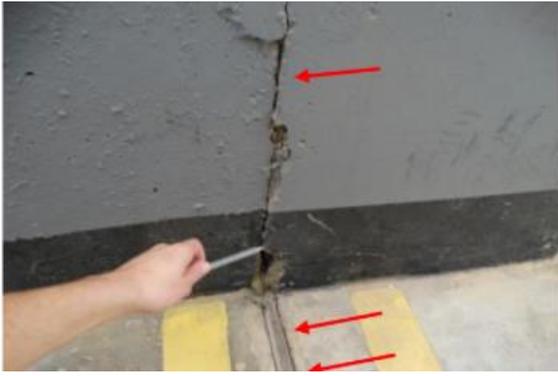
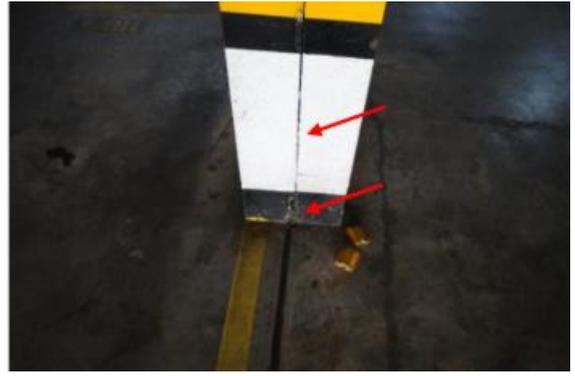
Figura 38 - Juntas de dessolidarização dos pilares. (a) descontinuidade do preenchimento com material flexível e ressecamento da junta do piso, (b) perda de desempenho do material.

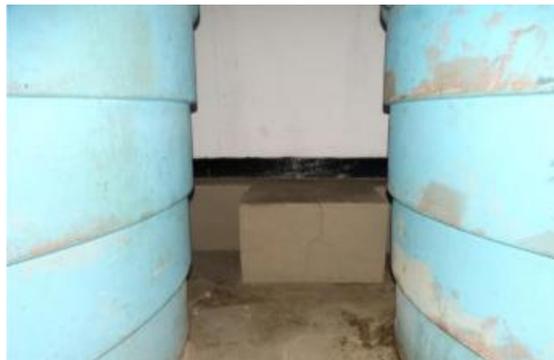
Segundo informações do representante legal do Condomínio, Sr. Juan Pablo Gugliottella, e detectado após inspeções nos reservatórios inferiores, localizados no 2º subsolo, que alguns blocos de coroamento que são partes estruturais desta região apresentam trincas e fissuras, conforme a Figura 43 à Figura 49.

Figura 43 - Brechas em bloco de coroamento localizado entre os dois reservatórios de água.  
(Compartimento dos reservatórios inferiores de água - 2º subsolo)

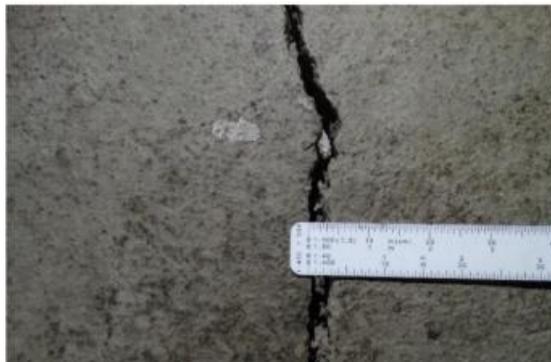
Figura 44 - Espessura da brecha no bloco de coroamento localizado entre os dois reservatórios de água

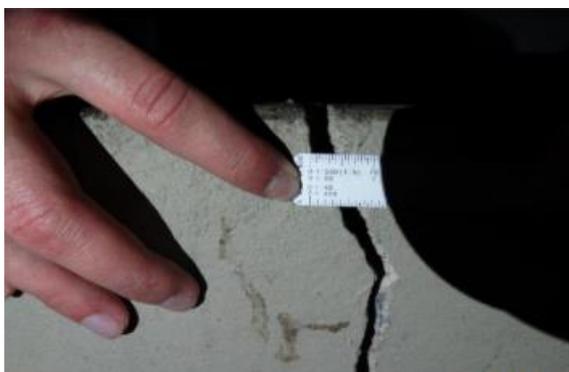
Figura 45 - Espessura da abertura no bloco de coroamento localizado entre os dois reservatórios de água

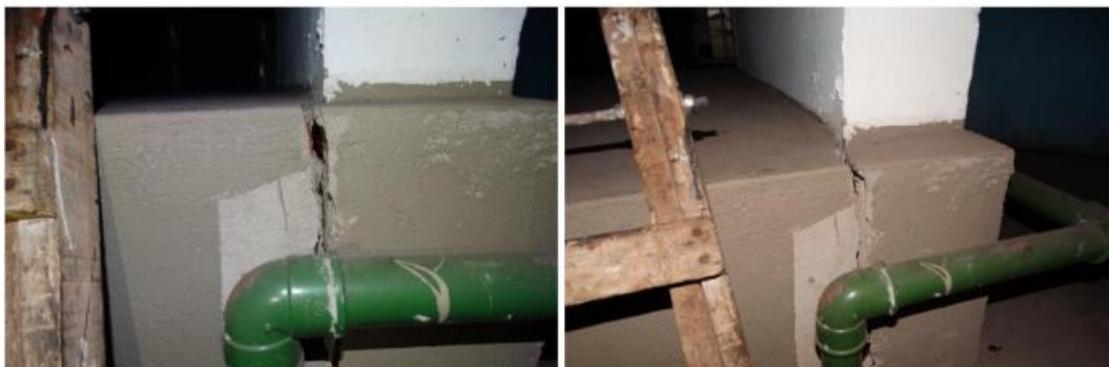
Figura 46 - Aberturas em bloco de coroamento localizado na entrada do acesso ao nível do piso do compartimento dos reservatórios inferiores de água - 2º subsolo

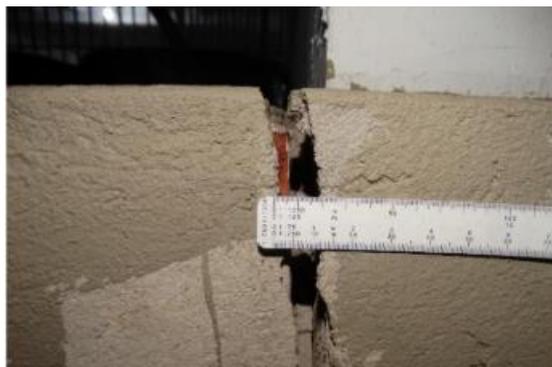
Figura 47 - Abertura com aproximadamente 2 centímetros de espessura.

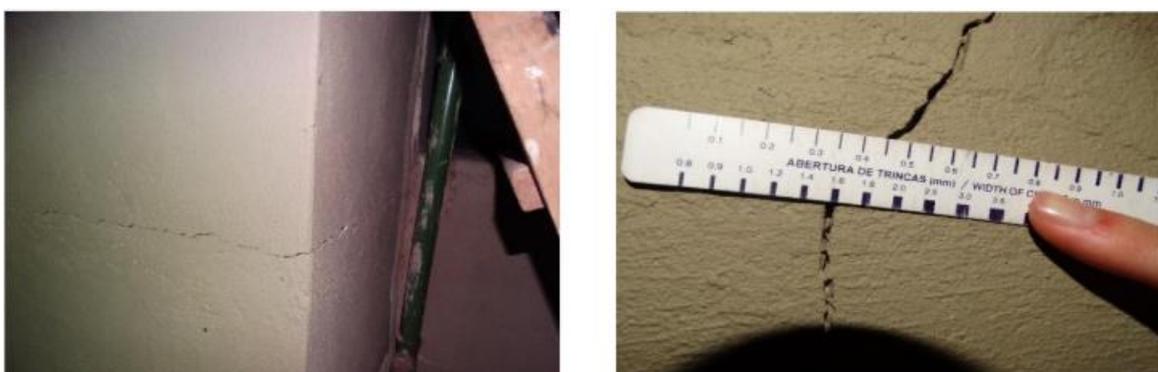
Figura 48 - Abertura de 1,7 mm de espessura no bloco de coroamento.

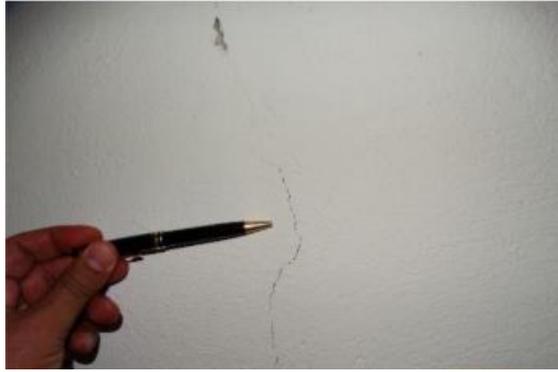
Ainda no cômodo dos reservatórios inferiores (2º subsolo) foi detectado fissuras nas paredes de vedação (Figura 50).

Figura 50 - Fissuras nas paredes no cômodo dos reservatórios de água inferiores

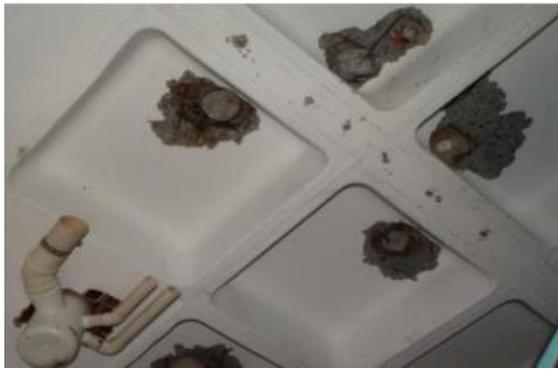
Figura 51 - Corrosão das armaduras da laje superior localizadas no teto acima dos reservatórios de água

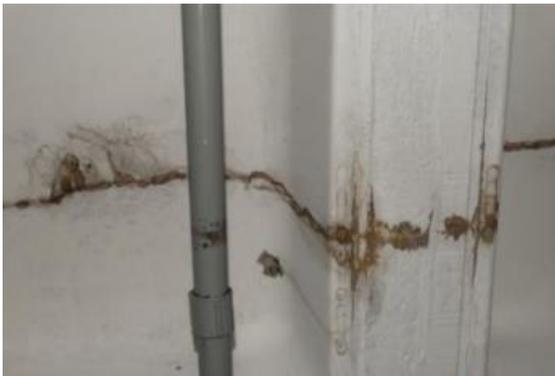
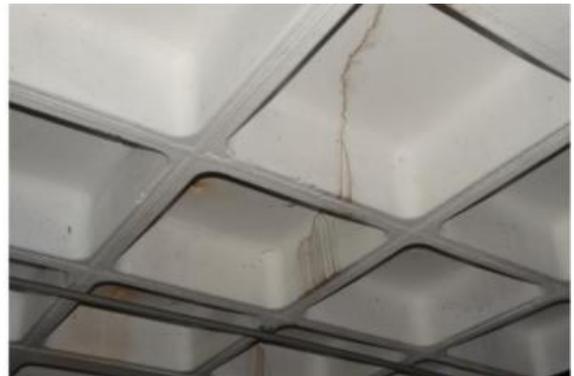
Figura 52 - Fissuras nas cubetas da laje com sinais de infiltração.

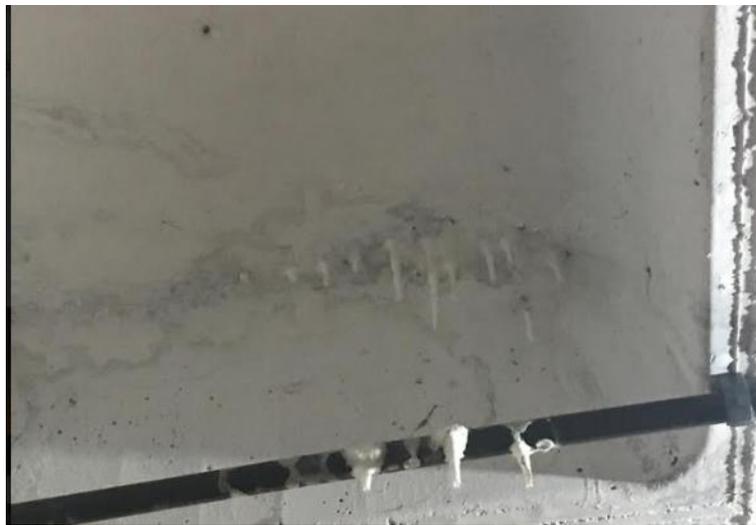
Também foram localizadas aberturas na laje do 2º subsolo, onde apresentam armaduras expostas, sendo que também por conta da passagem de água, se tem o processo de lixiviação, podendo causar sérios prejuízos a vida útil da estrutura (Figura 54 e 55).

Figura 54 – Processo de lixiviação na laje

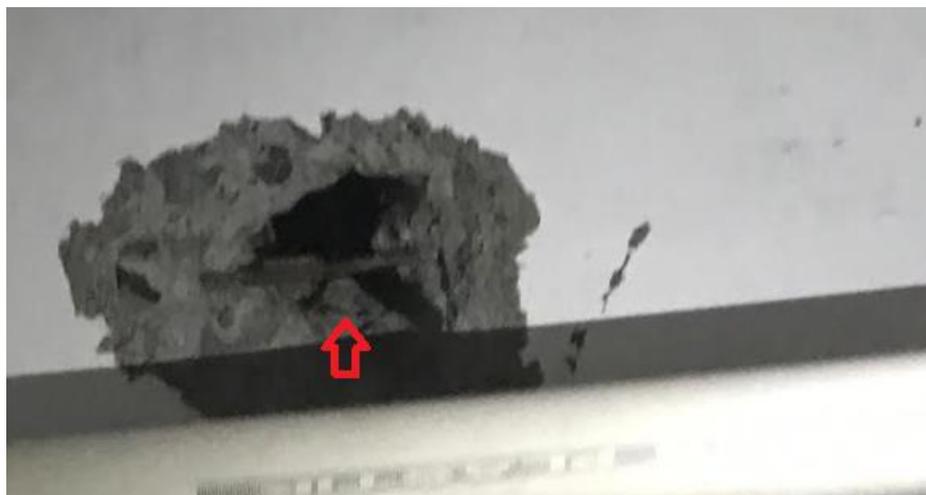
Figura 55 – Abertura e exposição da armadura na laje

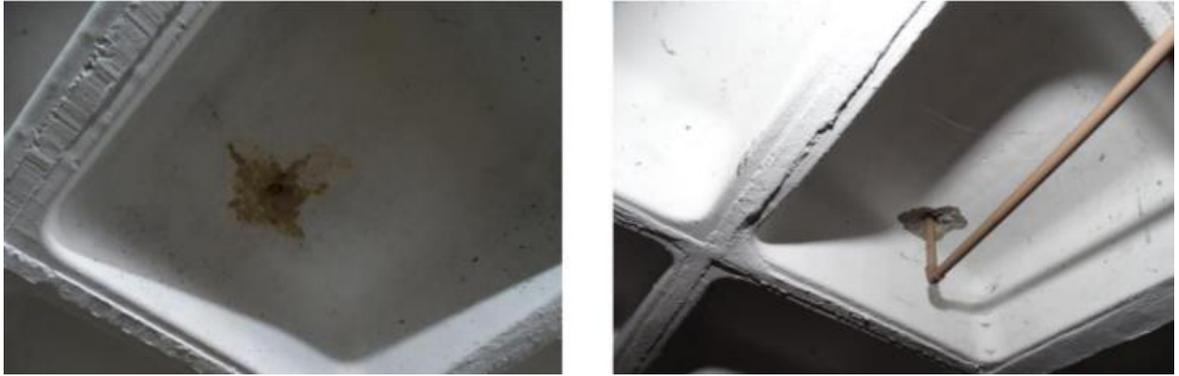
Repetindo os padrões encontrados no 1º subsolo, pôde-se observar regiões onde não houve o correto grauteamento das passantes das instalações (Figura 56).

Figura 56 - Visitas não fechadas do jeito correto

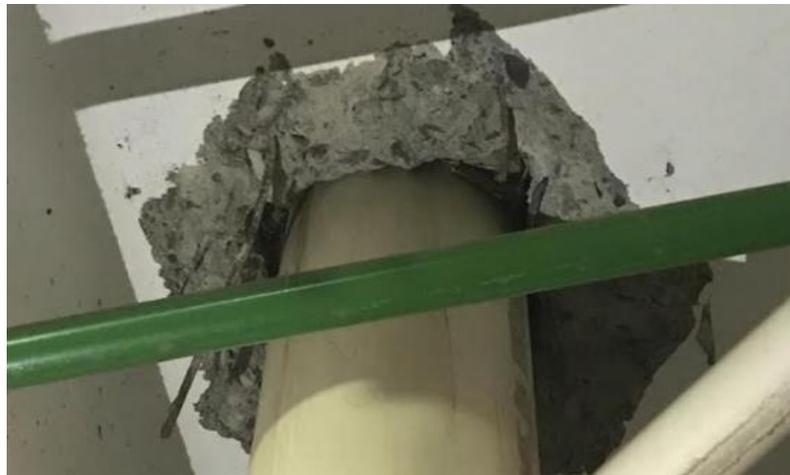
Porém em alguns pontos foram encontradas passagens de instalações que não foram fechadas corretamente, onde se tem armadura exposta e o concreto com avarias (Figura 57 e 58).

Figura 57 – Passagem de instalação hidrossanitária com armadura exposta

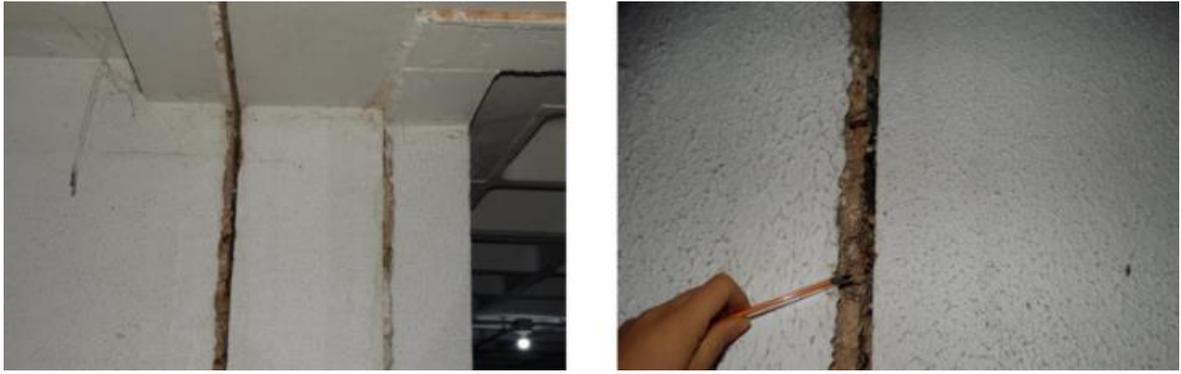
Ao inspecionar as juntas de dilatação estruturais, percebeu-se a não utilização de material flexível para o seu fechamento, o que pode ocasionar a entrada de insetos no local (Figura 62 e Figura 63).

Figura 62 - Juntas estruturais da edificação com ausência de material flexível.

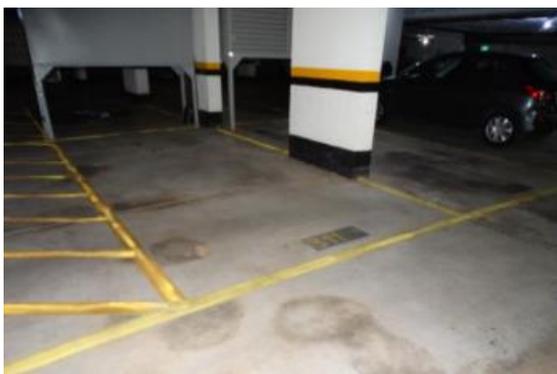
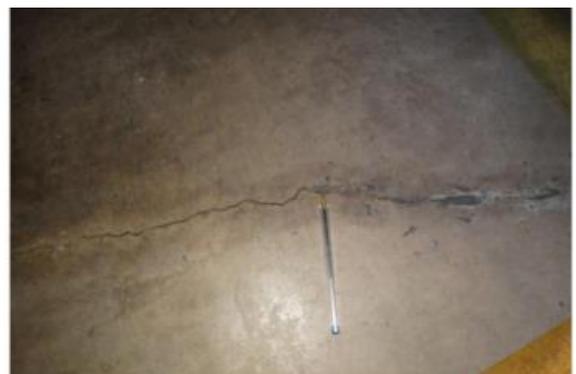
O piso de concreto apresenta áreas com fissuras não tratadas, manchas de forma generalizada, além disso, as juntas de dessolidarização não apresentam o preenchimento com material adequado. (Figura 64 à Figura 66).

Figura 64 - Piso de concreto: (a) Manchas de concreto. (b) Fissura não tratadas

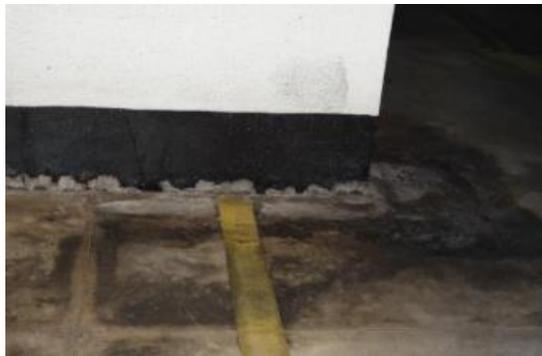
Figura 66 - Mancha ao redor do pilar.

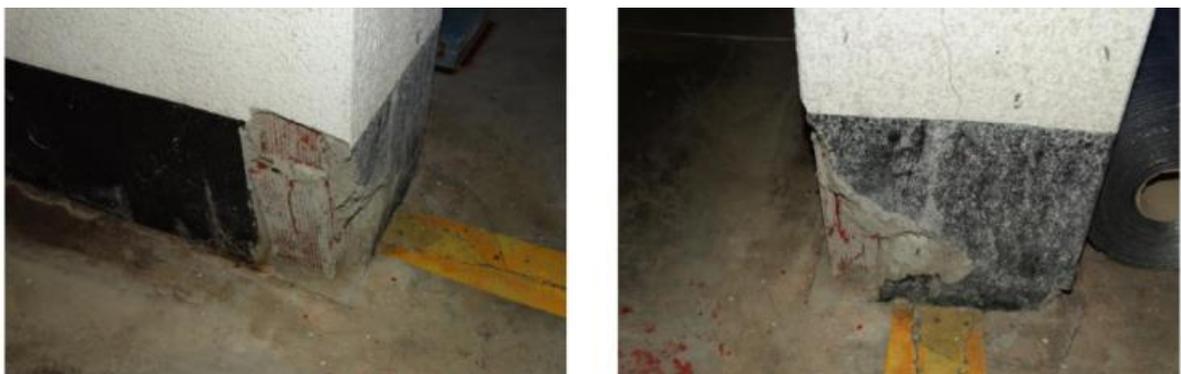
Observou-se que as bonecas de vedação da alvenaria, junto ao pilar de frente ao acesso A, apresenta desagregação. Juntamente, é possível observar fissuras no piso de concreto perto ao pilar. (Figura 67).

Figura 67 - Desagregação na base do pilar.

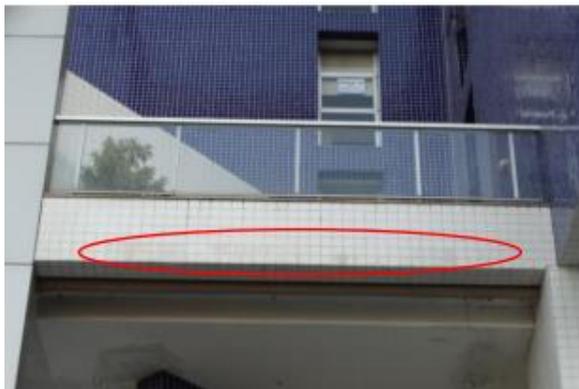
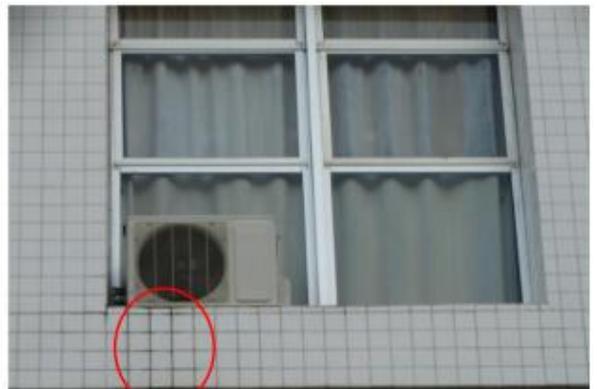
Na região do peitoril há manchas escuras, características da formação de bolor, fungos e outros microrganismos (Figura 68 e Figura 69). Tais manifestações são consequência do constante fluxo de água proveniente dos condensadores de ar condicionado localizado nesta área. A passagem de água em meio ao revestimento também contribui para a formação de eflorescências, em função da dissolução e transporte do hidróxido de cálcio contido na argamassa de rejunte, e para degradação progressiva do revestimento que ocasiona descolamento e quedas de material.

Figura 68 - Revestimento cerâmico: (a) sinais de eflorescências; (b) manchas escurecidas decorrentes do fluxo constante de água.

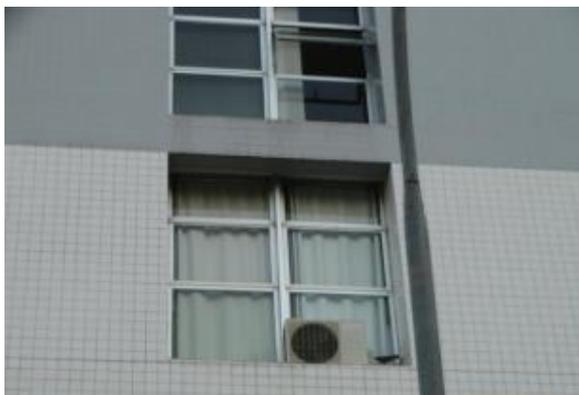
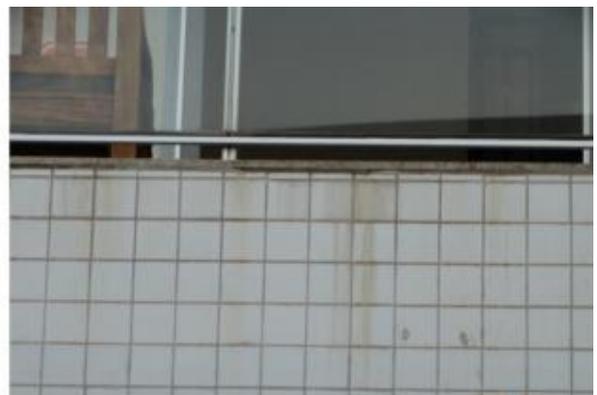
Figura 69 - Revestimento cerâmico: (a) manchas escurecidas decorrentes do fluxo constante de água. (b) sinais de eflorescências

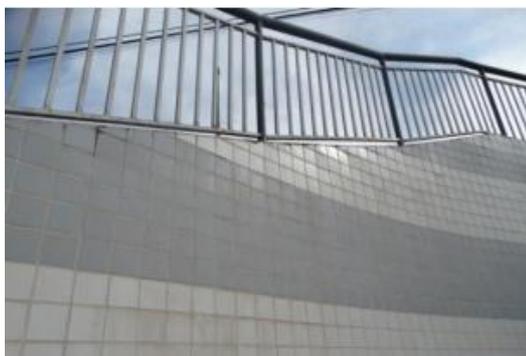
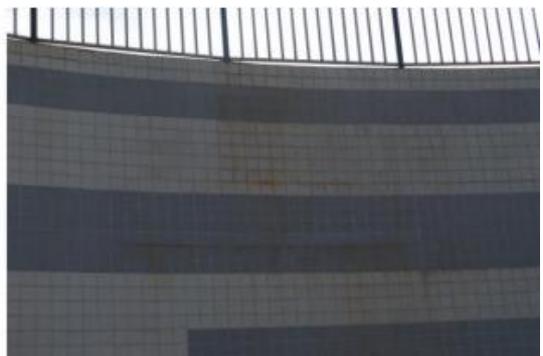
Observou-se que existem diversas regiões com a presença de eflorescência face o revestimento cerâmico. Dentre elas, destaca-se a região da entrada da garagem, onde todo o revestimento do local apresenta, além de eflorescências, manchas devido a infiltração da água (Figura 70 e Figura 71).

Figura 70 - Manchas no revestimento cerâmico.

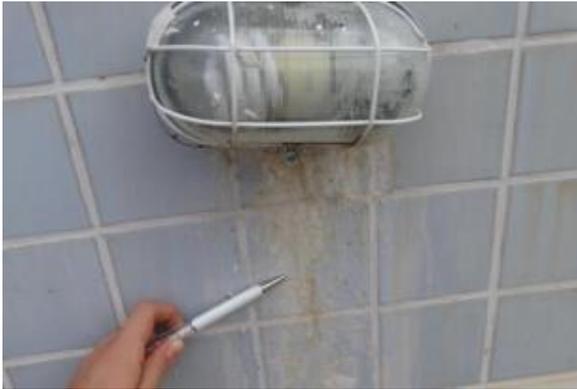
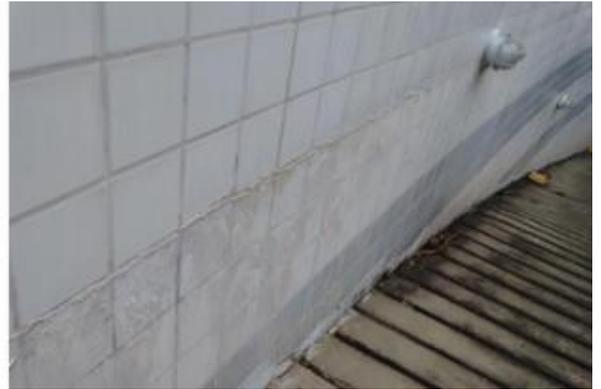
Figura 71 - Eflorescência localizada no acesso à garagem.

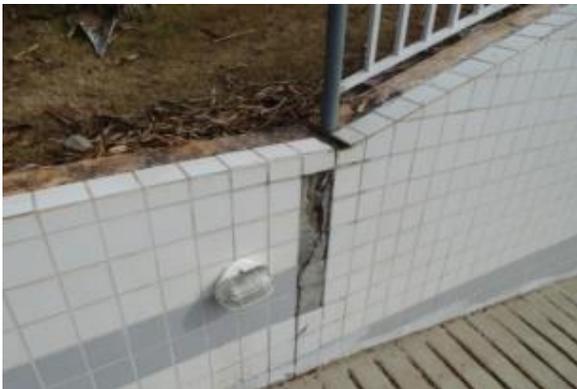
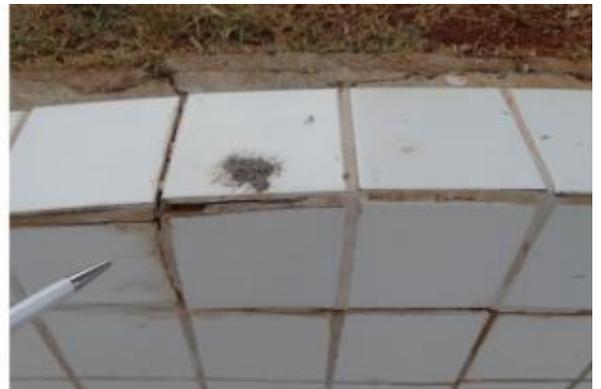
Há regiões com sinais nítidos de perda de aderência e conseqüente deslocamento do revestimento cerâmico (Figura 72 e Figura 73).

Figura 72- Deslocamento do revestimento cerâmico no acesso à garagem.

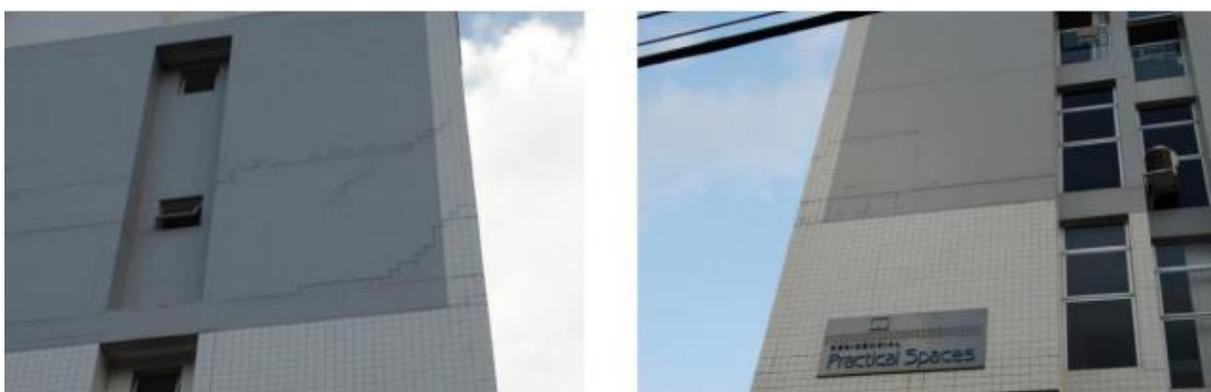
Observou-se, na região em balanço, fissuras causadas pela movimentação estrutural. Tal fato é conseqüência da fluência do concreto, que é a deformação lenta e natural que um elemento de concreto sofre sob tensão constante ao longo de sua vida útil. (Figura 74 e Figura 75).

Figura 75 - Região em balanço detalhada

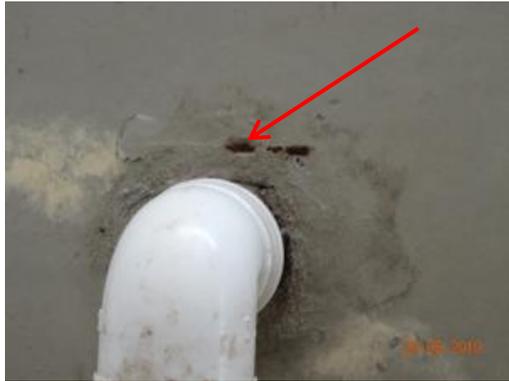
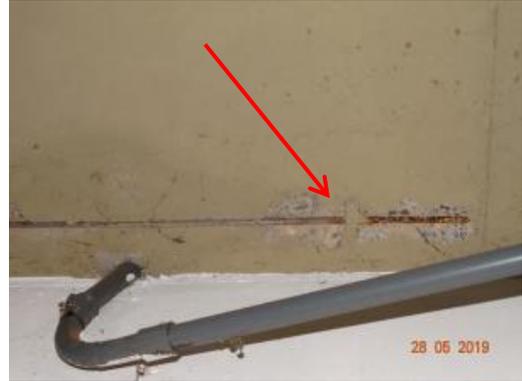
No piso do subsolo também foram encontradas coberturas nominais de concreto insuficientes perto da rampa de saída e entrada do edifício B, conforme exposto na figura 104.

Figura 104 - Cobertura nominal insuficiente no piso, próximo à entrada do subsolo.

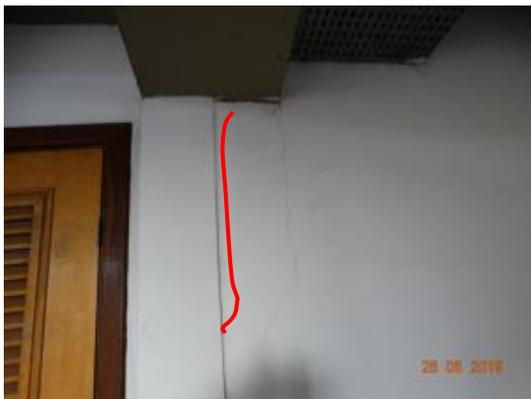
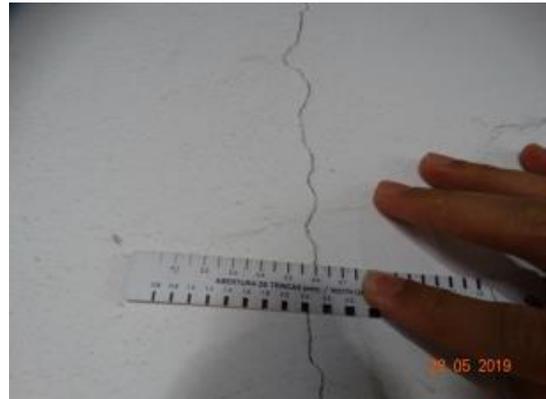
Figura 106 - Fissura na junção do pilar e a viga.

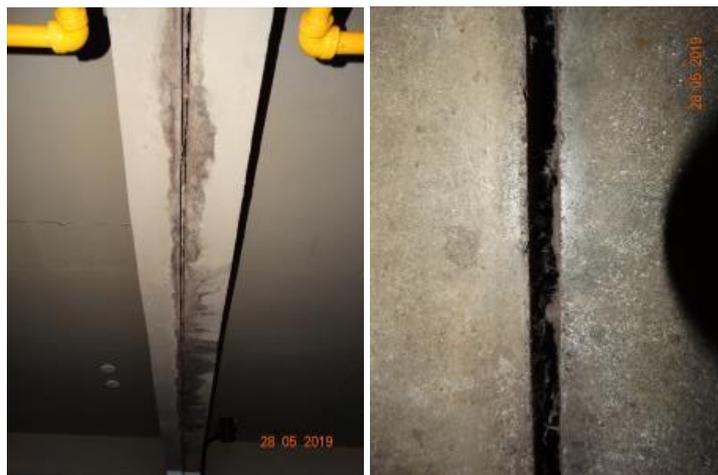
Figura 115 - Pilar com desgaste superficial.

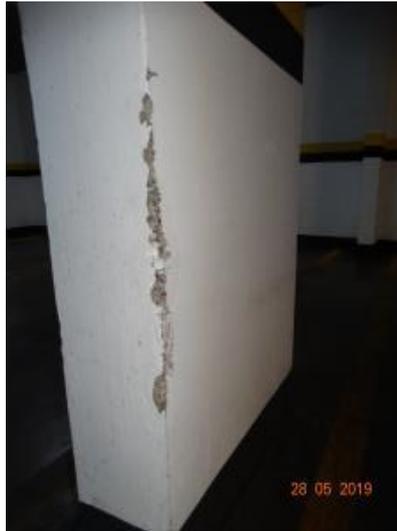
Figura 116 - Fissura na parede do vestiário dos funcionários.

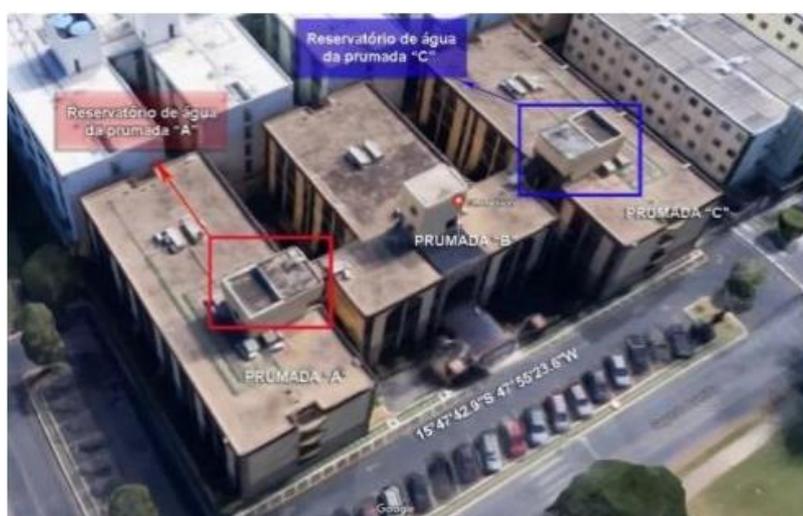
Acerca do revestimento externo dos reservatórios, que são tipo pintura texturizada, foi visualizado sinais de infiltrações, bolores, passagens para indexação de antenas na cobertura do mesmo, eflorescência, ausência de manutenção de pinturas das tampas e ausência de restrições ao reservatório como auxílio de um cadeado, ilustrado na Figura 123.

Figura 123 - Imagens dos reservatórios de água do Edifício

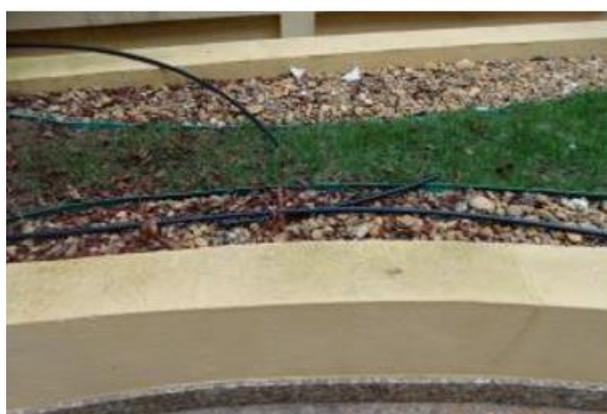
O jardim de entrada se encontra em um ótimo estado de conservação e limpeza, como é possível a visualização na Figura 134. Durante as inspeções foi possível observar manutenções frequentes pela equipe de manutenção do edifício.

Figura 134 – Jardim da entrada do edifício

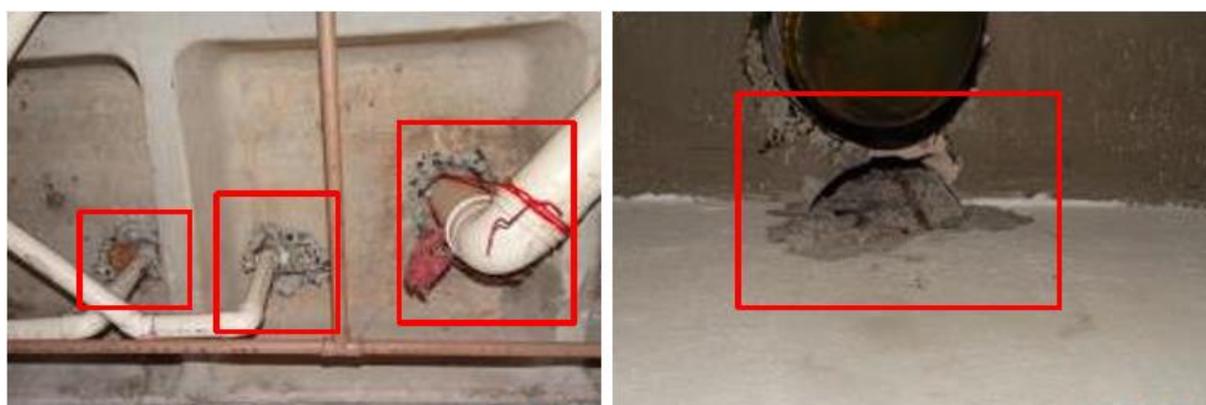
Nas Figuras 142 e 143 é possível verificar várias perfurações e cortes de forma inadequada na viga e na laje nervurada, fazendo com que as armaduras fiquem expostas e por consequência em processo de corrosão, esta manifestação patológica de corrosão das armaduras do concreto armado interfere no desempenho estrutural da peça, prejudicando assim a vida útil da edificação e por se tratar de um ambiente com alto grau de agressividade pela liberação de o gás carbônico dos veículos transeunte no local é de extrema importância que seja feita as manutenções corretivas.

Figura 143 - Corte no cobrimento viga e na laje nervurada

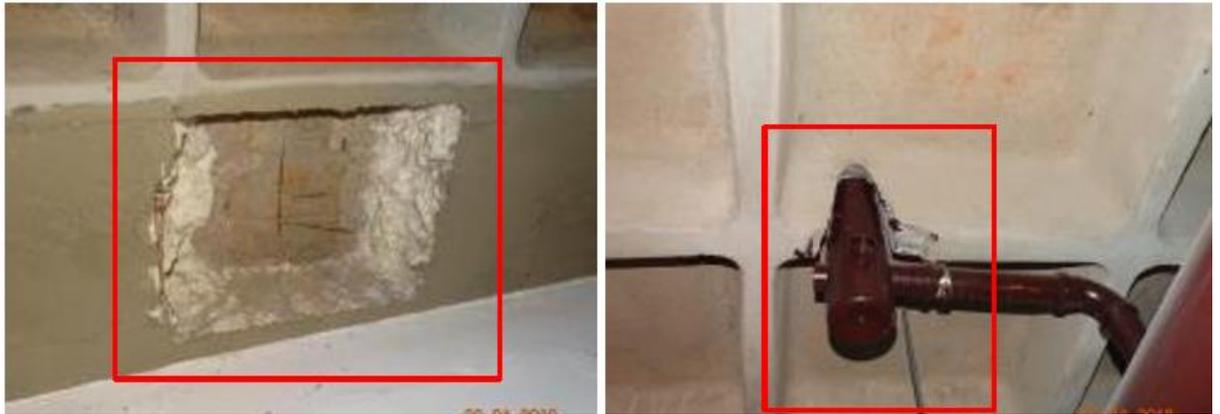
Na inspeção realizada foi encontrado alguns pontos onde há cobertura insuficiente das armaduras da laje como pode ser observado pela Figura 144. Pela presença de automóveis, há grande emissão de monóxido de carbono (CO) e dióxido de carbono (CO<sub>2</sub>) que são responsáveis por tornar a estrutura do subsolo mais suscetível ao processo de carbonatação, levando a danos que podem prejudicar a estrutura.

Figura 144 - Cobrimento insuficiente na laje nervurada
